Smart

Alle Modelle mit Benzinmotor Typ 160.910 (33, 40, 45 KW)

Motor hat Leistungsverlust.

Blitz-Info

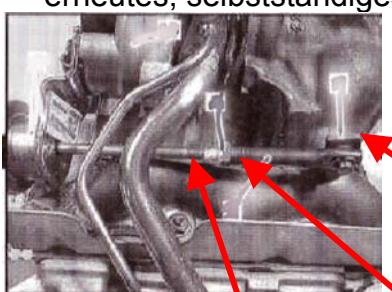
Wird bei Fahrzeugmodellen mit dem oben genannten Motortyp bemängelt, dass der Motor keine Leistung mehr hat, ist eine mögliche Ursache ein mangelnder Ladedruck. Hervorgerufen wird dieser Fehler durch eine falsche Längeneinstellung der Verbindungsstange zwischen der Membrandose vom Ladedruckregelventil und der Regelstange. Aufgrund einer gelösten Kontermutter auf der Verbindungsstange, verstellt sich die Länge und die Bewegungen der Membrandose werden nicht mehr richtig übertragen. Um den Fehler zu beheben, muss die Länge korrekt eingestellt werden. Dazu wie folgt vorgehen:

Unterdruck-
anschluss
Regelstange
Kontermutter
Verbindungsstange

- Unterdrucksteuerleitung an der Membrandose abziehen und eine Handvakuumpumpe anschließen.
- Messuhr mit Hilfe eines Magneten so am Abgaskrümmer befestigen, dass die Bewegungen der Regelstange gemessen werden können.
- Membrandose mit einem Unterdruck von 510-550 mbar beaufschlagen.
- Die Regelstange muss sich um 1 mm verstellt haben. Ist dies nicht der Fall, muss die Verbindungsstange durch Verdrehen eingestellt werden. Anschließend die Kontermutter festziehen und mit Sicherungslack gegen erneutes, selbstständiges Lösen sichern.
