BMW 530d GT F07 - Défaillance de la régulation du comportement dynamique

| Modèle de véhicule | 530 GT F07 |
| Symptôme | Défaillance de la régulation du comportement dynamique |

Défaut de communication avec le calculateur du comportement dynamique

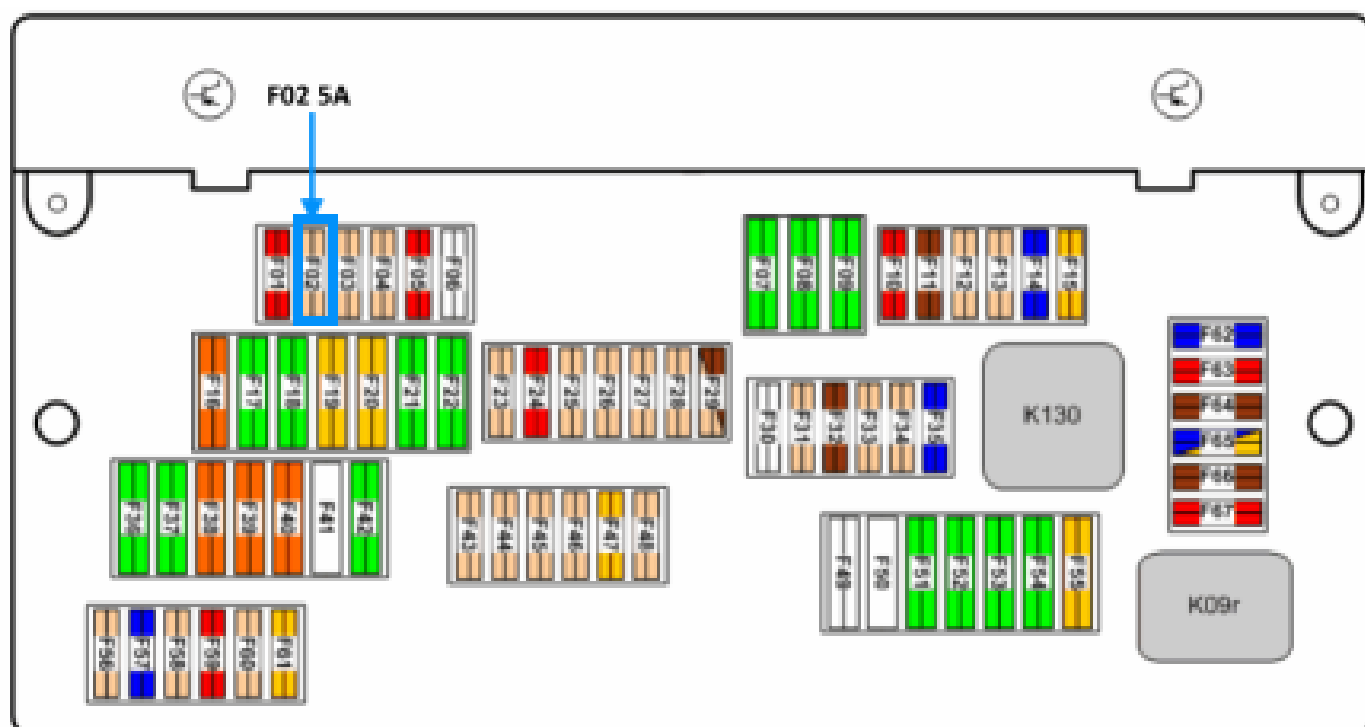
Einbauort der F02 Sicherung beim BMW 530d GT F07

Dans le cadre du dépannage, il convient de tout d'abord vérifier les fusibles. Il faut ici faire particulièrement attention au fusible F2 (5A) dans le système électrique central de l'habitacle. Celui-ci assure non seulement l'alimentation en tension du calculateur du comportement dynamique mais aussi l'alimentation en tension des capteurs de poignée de porte.

Le fusible 5A doit être retiré et contrôlé visuellement pour vérifier qu'il n'est pas défectueux. Si aucun défaut n'est clairement visible sur le fil fusible du fusible, un test de continuité peut être effectué à l'aide d'un appareil de mesure approprié pour un contrôle plus précis. Si le fusible
