CITROËN Xsara Picasso - Le commutateur de clignotant ne revient pas automatiquement | HELLA

CITROËN

Xsara Picasso

Tous les modèles de 2005 à 2011

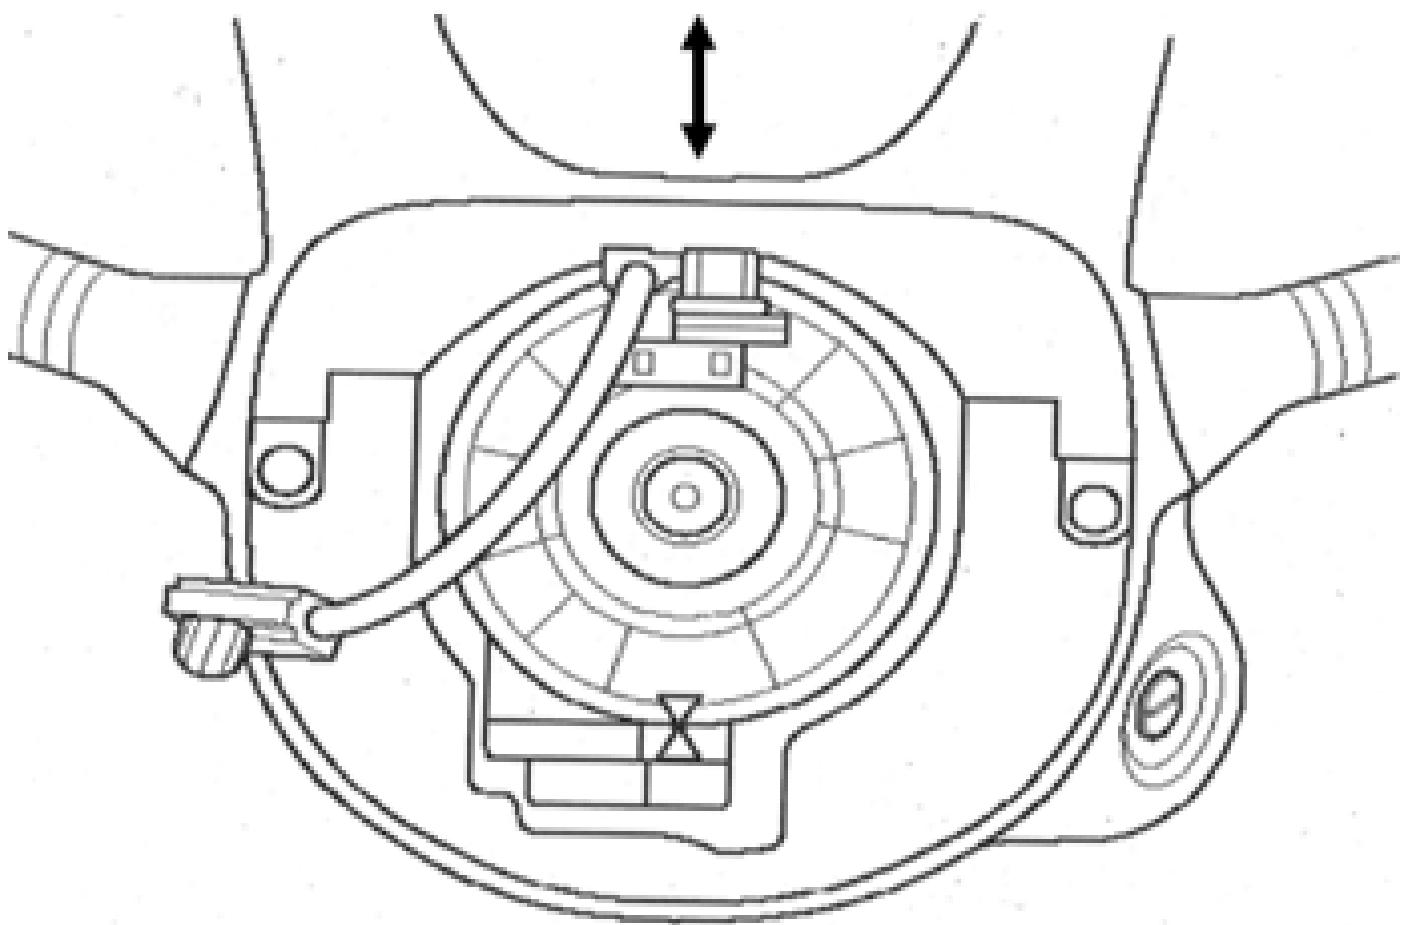
Le commutateur de clignotant ne revient pas automatiquement à sa position initiale.

Si ces véhicules présentent le défaut causant la non-réinitialisation automatique du commutateur de clignotant (non-réinitialisation automatique du levier de commande de clignotant), il est possible que le problème soit dû à un contacteur tournant mal monté / positionné sur le volant. Comme mesure de solution, on vérifiera que la connexion électrique du contacteur tournant sur le volant se trouve positionné sur « midi » (voir illustration). Si tel n'est pas le cas, mettre le contacteur tournant en position correcte.

Remarque : le montage de l'airbag du contacteur tournant ne doit être effectué que par du personnel spécialisé et qualifié.
