# Jaguar F - Puissance insuffisante du climatiseur | HELLA

**Jaguar**

**Type F**

## **Puissance insuffisante du climatiseur**

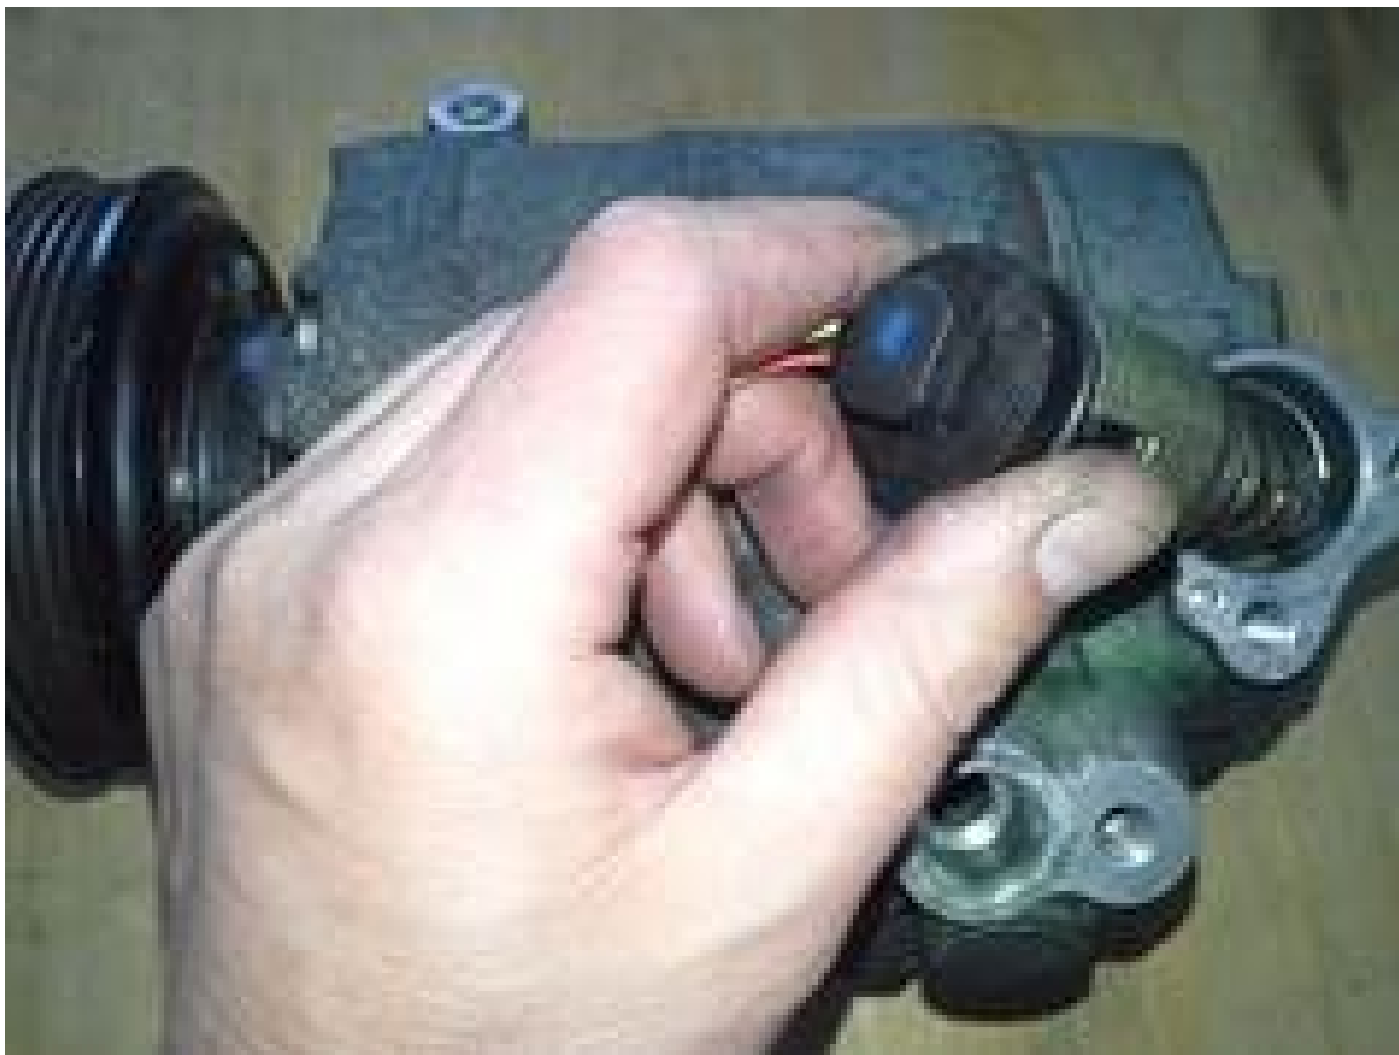
Si une puissance de refroidissement insuffisante du climatiseur est constatée sur les véhicules ci-dessus, la cause peut en être une vanne de régulation de pression défectueuse dans le compresseur.

Un mauvais fonctionnement de la vanne de régulation de pression se manifeste souvent par une haute pression ou une basse pression atypique: haute pression réduite/basse pression élevée.

The figure shows an example of compressor with an electronically actuated pressure control valve

Avant de remplacer la vanne à régulation électronique, contrôler l'activation, les autres composants du système et la quantité de réfrigérant.

Procéder comme suit pour le remplacement de la vanne de régulation de pression du compresseur:

- Récupérer le réfrigérant
- Déposer le compresseur (généralement nécessaire)
- Nettoyer la zone autour de la vanne de régulation
- Retirer la bague d'arrêt de la vanne
- Retirer prudemment la vanne de régulation
- Vérifier l'absence de dommages et la propreté de la zone où sera montée la nouvelle vanne dans le compresseur.
- Humecter les bagues d'étanchéité de la nouvelle vanne de régulation à l'aide d'huile pour compresseur et mettre la nouvelle vanne de régulation en place.
- Monter la bague d'arrêt
- Monter le compresseur
- Effectuer un essai d'étanchéité
- Remplir le climatiseur et effectuer un essai de fonctionnement
