# Land Rover Range Rover IV - Voyant airbag allumé

Fiche technique	
Constructeur	Land Rover
Modèle de véhicule	Range Rover IV (LG)
VIN	LG000001 – LG118277
Année de fabrication	2013 - 2014
Symptômes	Voyant airbag allumé. Divers codes défaut concernant les airbags peuvent avoir été enregistrés.

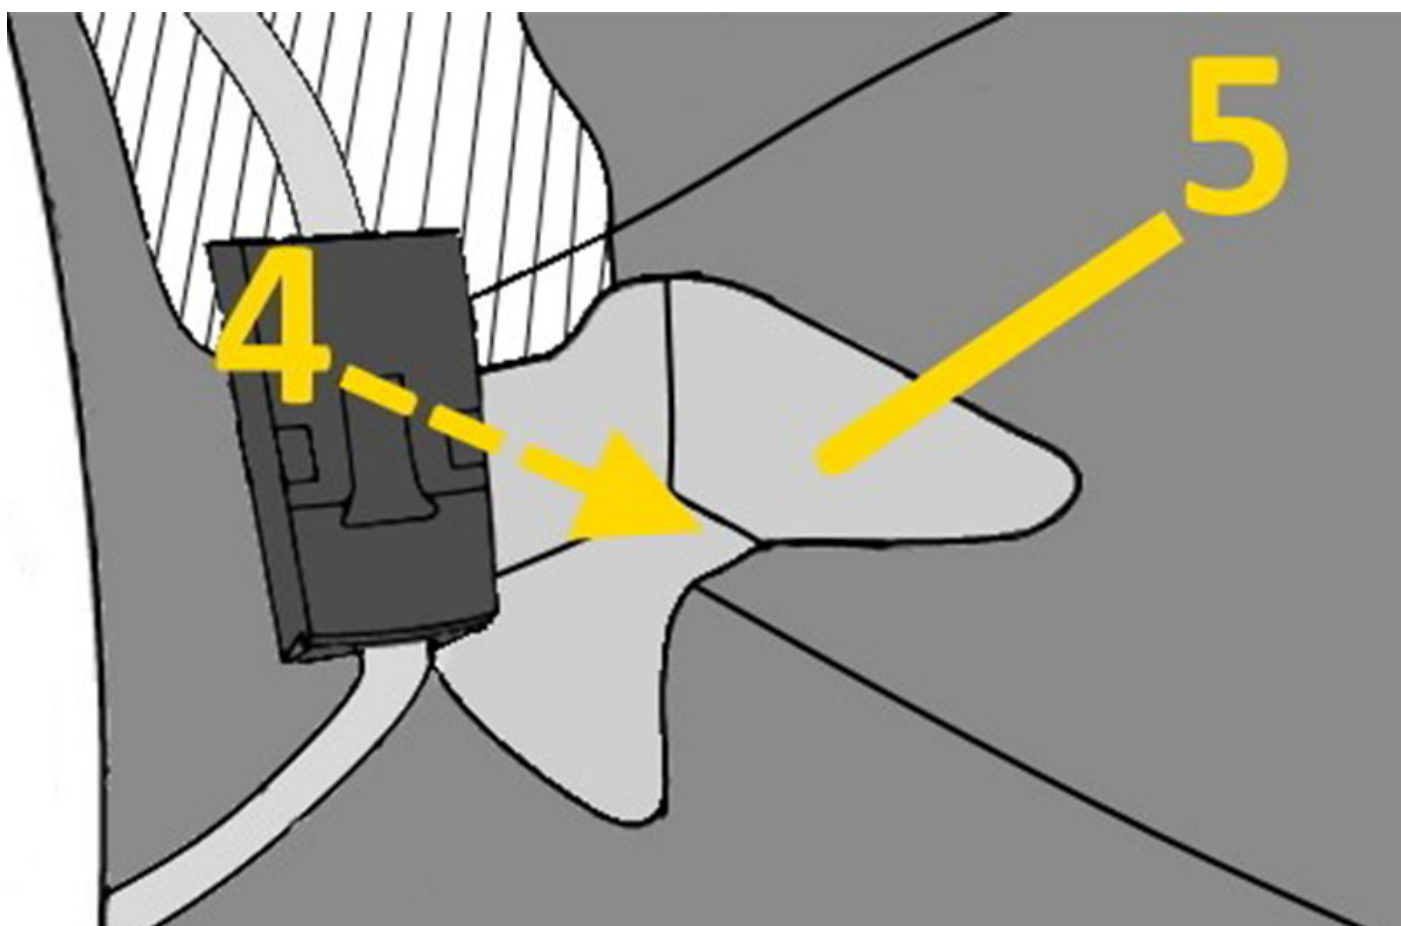
Fig. 2 : zone découpée dans le rembourrage de dossier

- Déposer la garniture de dossier
- **Déterminer la zone marquée (fig.1 pos.2) du rembourrage de dossier**
- **(fig.1 pos.1) et la découper à l'aide d'un outil approprié (p.ex.cutter)**
- **Vérifier que le connecteur (fig.1 pos.3) est correctement fixé**
- Mettre en place le connecteur dans la zone découpée
- **(fig.2, pos.4 et 5) et le fixer sans contrainte de traction**
- Poser la garniture de dossier
- Activer le système airbag
