**Mercedes-Benz Classe A - Feu arrière à puissance d'éclairage réduite | HELLA**

**Mercedes-Benz Classe A Année de fabrication: 2004 - 2009**

**Feu arrière à puissance d'éclairage réduite**

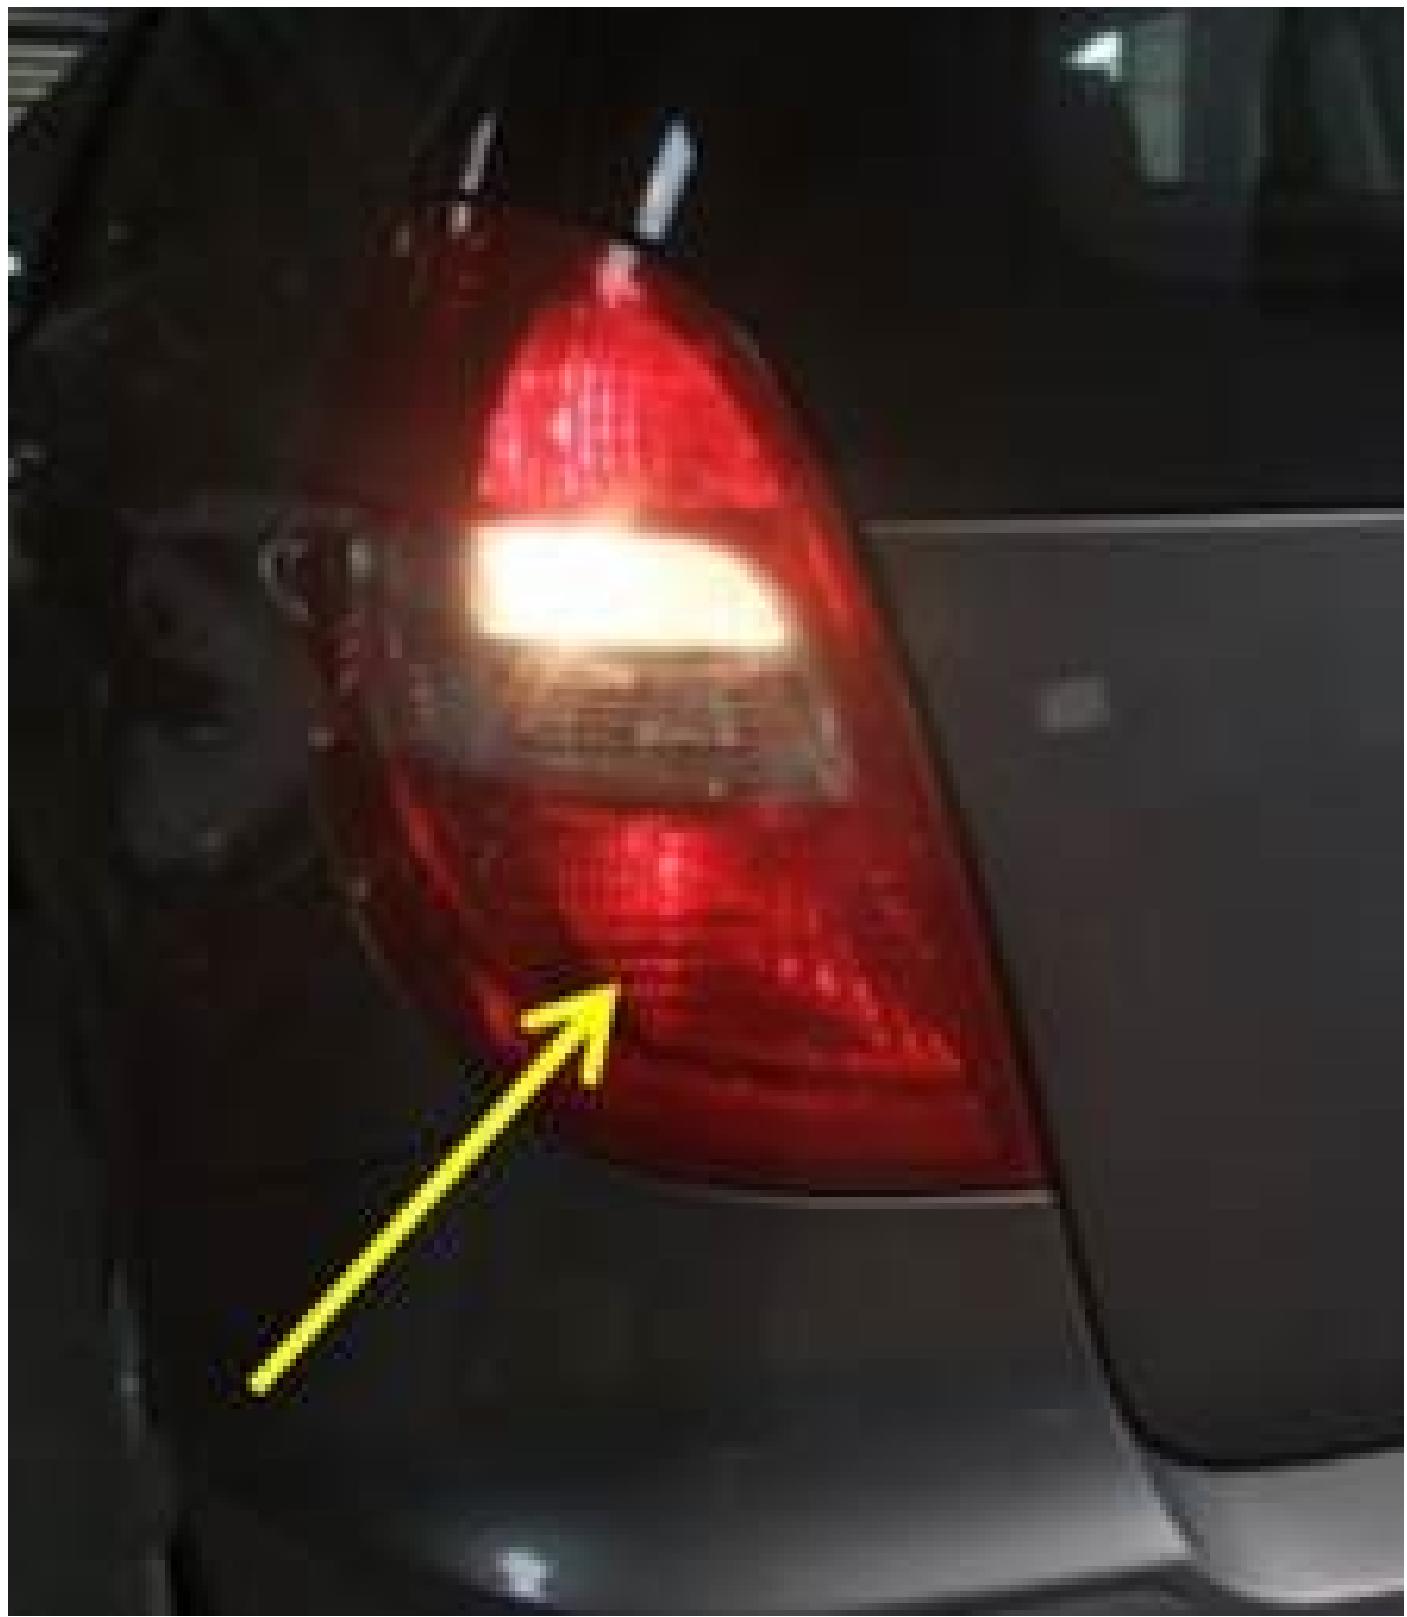
**Si le problème indiqué apparaît sur le véhicule indiqué ci-dessus, une cause possible peut être un mauvais contact/un porte-lampe carbonisé du feu arrière.**

**Fig. 1 Fig. 2** Fig. 1 - avant, avec une puissance d'éclairage réduite Fig. 2 - O.K. \_après la réparation.

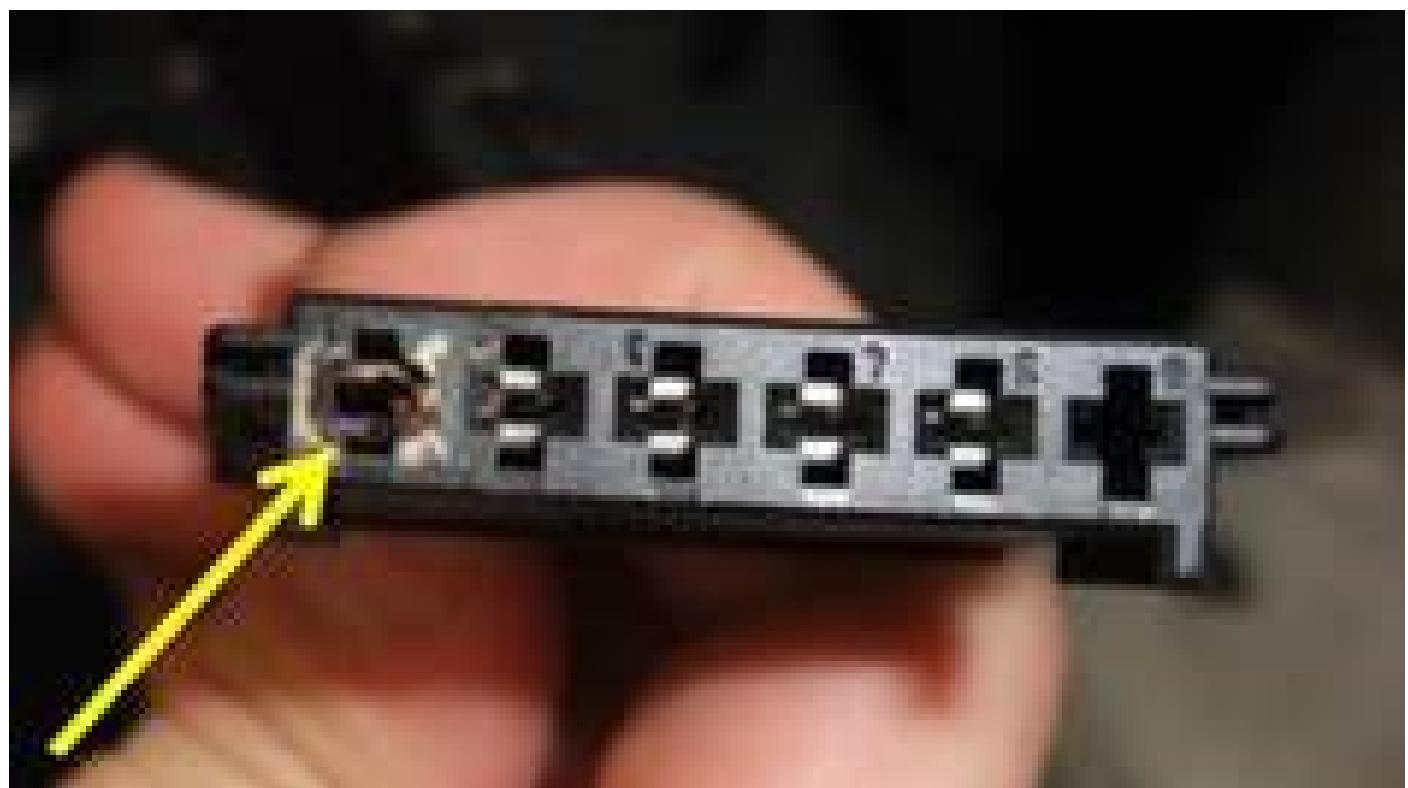
- Ouvrir le hayon du véhicule.**
- Dégager le cache gauche et/ou droit (montant C) à l'aide d'une cale longue, p.ex.**
- Ouvrir le couvercle du compartiment de rangement gauche et/ou droit dans le coffre.**
- Retirer la trousse de premiers secours et la pompe à air électrique du compartiment de rangement gauche dans le coffre (feu arrière gauche).**
- Rabattre le compartiment de rangement droit dans le coffre vers l'intérieur (feu arrière droit).**
- Débrancher les connexion électriques.**
- Vérifier que les câbles électriques, les connecteurs, les contacts et le feu arrière ne présentent pas d'autres dommages, voir la prise carbonisée.**

**(Fig. 3). Fig. 3 - Vérifier que le raccordement à la masse est correct (éviter la corrosion/ une résistance de contact), voir fig. 4. Fig. 4 Remplacer les porte-lampes; remplacer en conséquence les connecteurs, les contacts du connecteur et les câbles électriques. (Fig. 5) Fig. 5 Effectuer l'assemblage en procédant en ordre inverse. (fig. 6) Fig. 6 Effectuer un contrôle fonctionnel. Résolution: Pour ce faire, le fabricant du véhicule propose les composants suivants pour la réparation: (fig. 7) - Exemple: A160 année de fabrication 2009 - Porte-lampes: A169 820 0777 - Connecteur: A 037 545 3528 - Câble de réparation: A 000 540 2905Fig. 7**
