# **OPEL Astra H - Bruits dans le compartiment moteur | HELLA**

**Astra H**

**Année modèle : 2004 -**

## **Bruits dans le compartiment moteur**

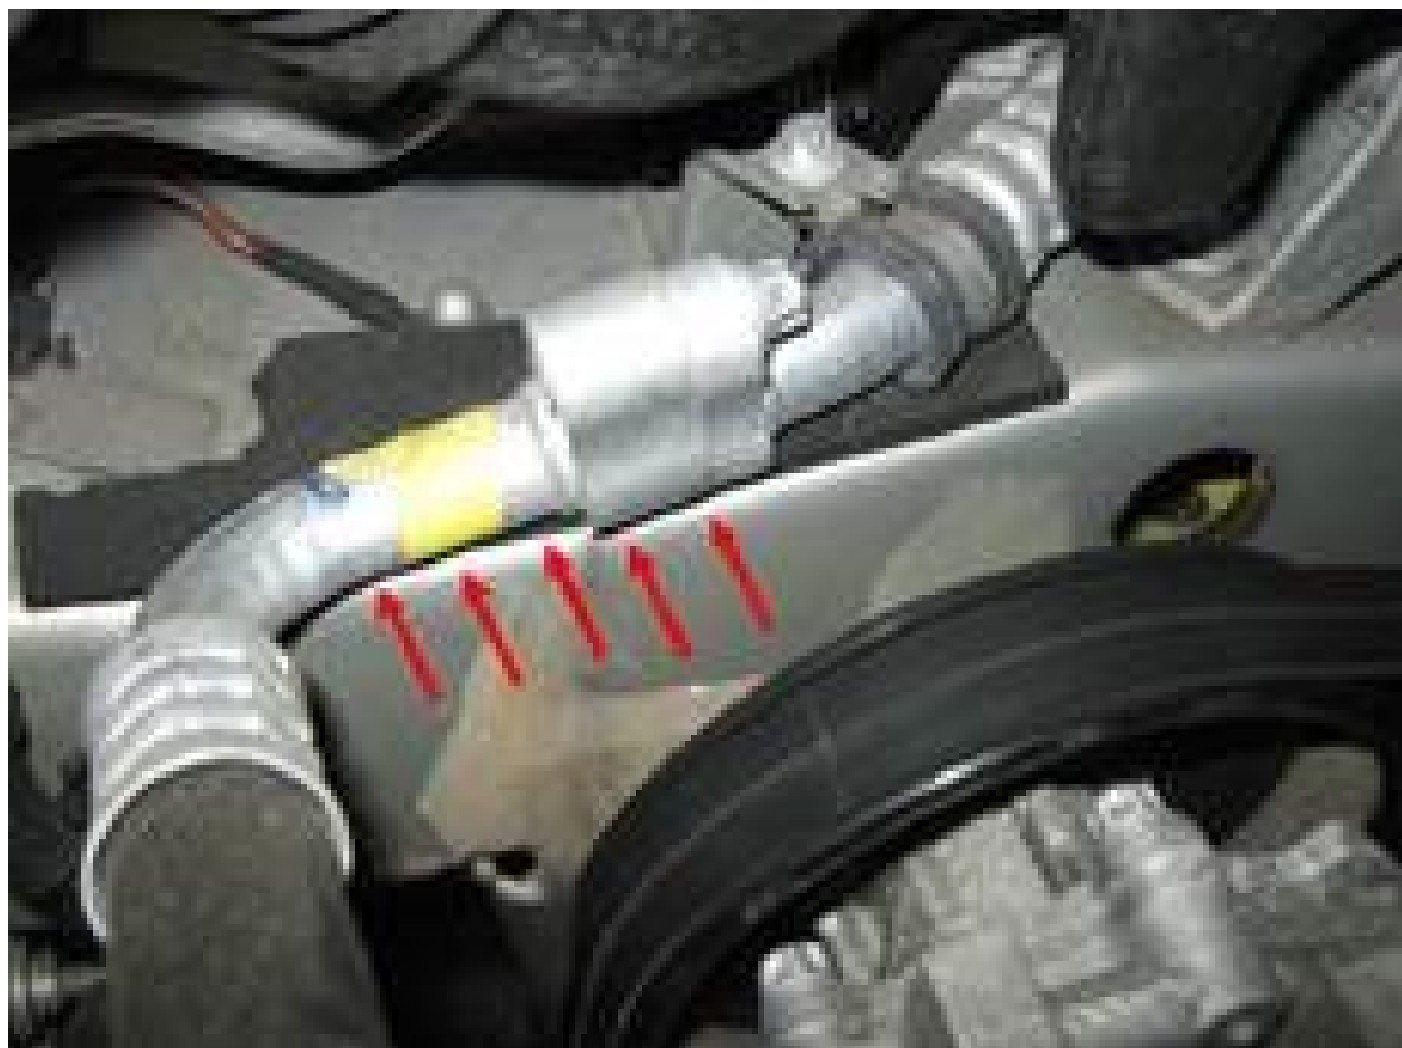
Sur les véhicules mentionnés ci-dessus, un bruit en provenance du compartiment moteur peut être entendu lorsque le moteur est à température de service. Cela se produit en particulier lors de l'accélération du véhicule et à un régime moteur compris entre 2000 et 3000 t/min.

La cause en serait une bande d'amortissement manquante ou mal positionnée entre le longeron du châssis et la conduite de réfrigérant (voir illustration).

Assurez-vous que la bande d'amortissement est bien présente ou correctement montée. Si nécessaire apporter une nouvelle bande d'amortissement. La conduite de réfrigérant ne doit pas toucher le longeron du châssis.

Dans le cas contraire, des bruits d'écoulement du réfrigérant peuvent être transmis dans l'habitacle du véhicule via la carrosserie. Il faut veiller que la bande d'amortissement dépasse de 5 mm environ le bord du longeron du châssis.

Remarque : la référence Hella 9MJ 351 018-011 est appropriée comme bande d'amortissement
