Opel Astra K - Bruits au niveau du montant C | HELLA

Astra K

Années de fabrication: 2015 - 2018

Bruits au niveau du montant C

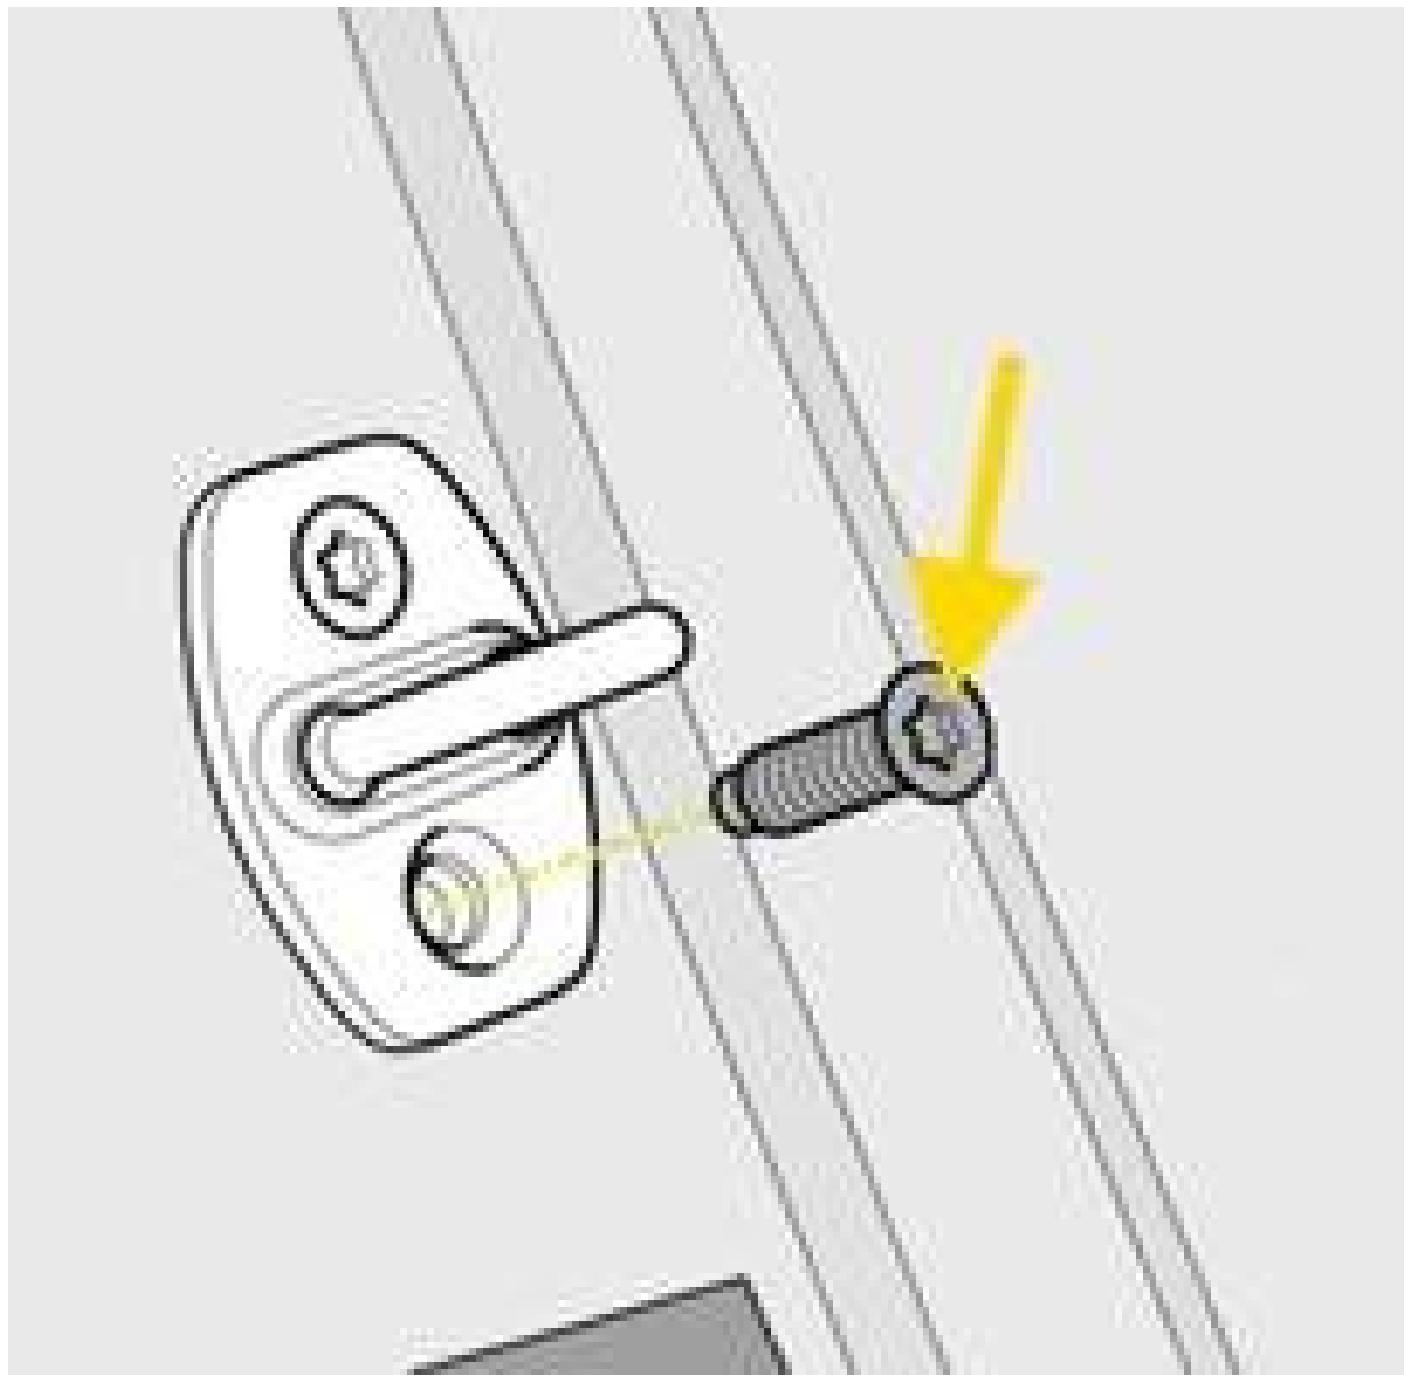
Figure 1

Lors du contrôle du mécanisme de la serrure de portière, il s'est avéré que la vis de fixation inférieure (figure 1) de la plaque de fermeture était trop longue. De ce fait, la pointe de la vis touche la tôle intérieure du montant C de droite (ceci peut éventuellement également concernez le montant C de gauche).

- Démonter la vis de fixation (figure 1)
- Raccourcir la vis d'env. 1,5mm au niveau de la pointe (figure 2)
- Monter la vis de fixation et la serrer au couple indiqué par le constructeur
- Répéter si nécessaire cette opération sur le côté gauche (plaqué de fermeture montant C de gauche)
