Porsche 911 - Usure irrégulière et accrue des garnitures de frein à disque | HELLA

Porsche

Gamme 911

Type 964,933,996

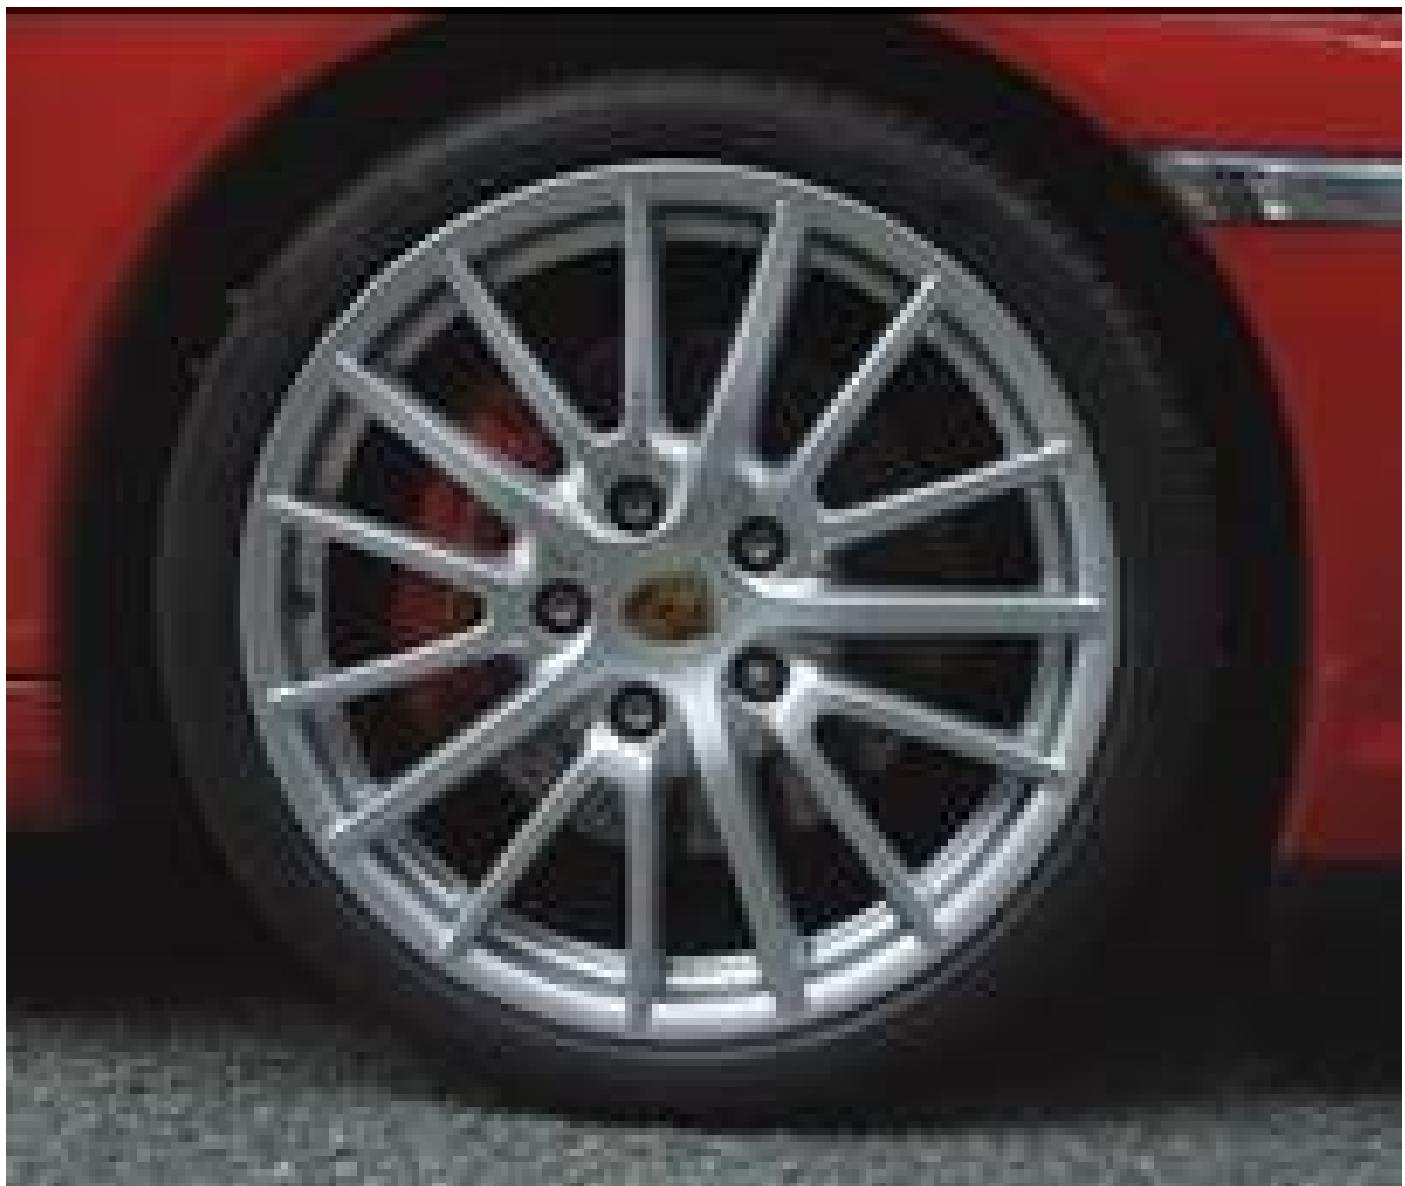
Usure irrégulière et accrue des garnitures de frein à disque.

Montage difficile des garnitures de frein.

Un montage difficile des garnitures de frein sur les essieux avant et arrière sur les véhicules cités ci-dessus peut être dû à la tôle de guidage de l'étrier de frein, déformée et empreinte de corrosion et d'encrassement. Cet encrassement induit un grippage des garnitures de frein dans les guides et en conséquence une usure accrue et irrégulière, un grincement et une augmentation de température sur les freins de roue.

Effectuer les opérations suivantes :

- Nettoyer soigneusement l'étrier de frein, le cas échéant, déposer et nettoyer les tôles de guidage.
- Vérifier l'absence de dommage sur les tôles de guidage, les remplacer le cas échéant.
- Nettoyer et graisser les surfaces d'appui des tôles de guidage.

C'est pourquoi nous recommandons l'usage du lubrifiant permanent non métallique HELLA.

Référence : 8 DX 355 370-011
