Seat Ibiza (KJ) - Comportement atypique de la direction | HELLA

Ibiza (KJ)

Année de fabrication: 31/01//2017-13/07/2017

Comportement atypique de la direction

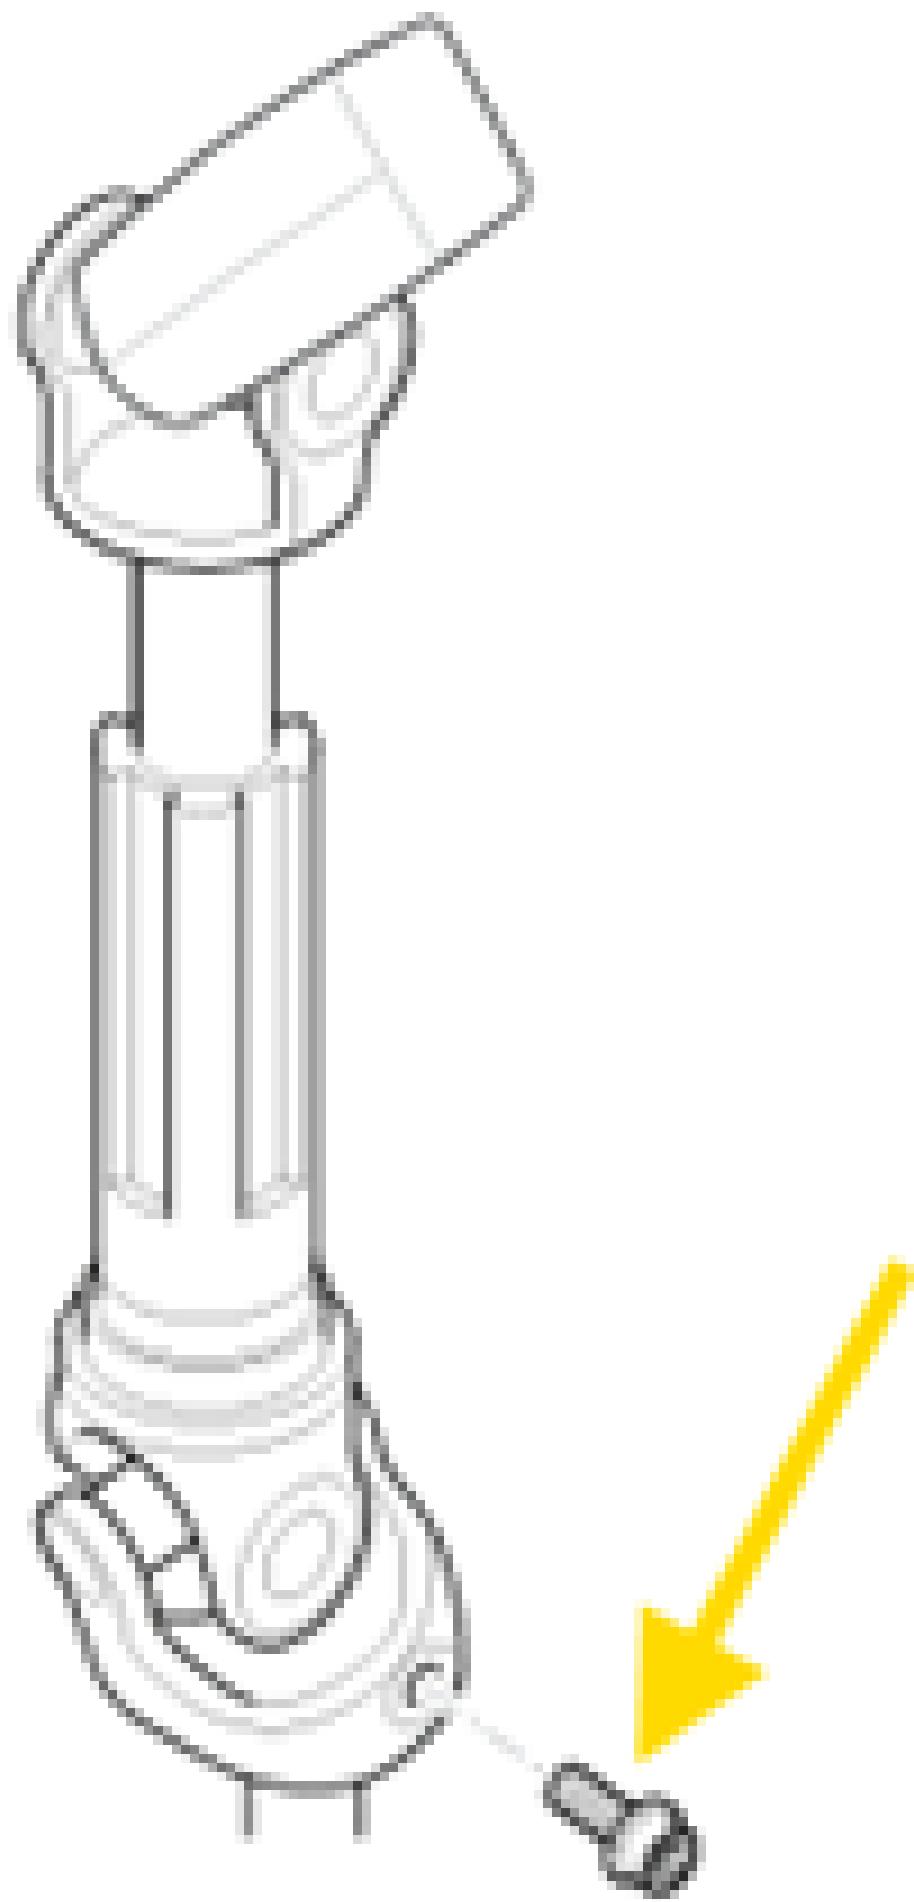
Si le problème susmentionné est détecté, une fixation insuffisante de la colonne de direction peut être en cause.

Dans ce cas, il est possible que le vissage de la colonne de direction (voir figure) ait été monté avec un couple de serrage non conforme aux prescriptions.

Ceci peut entraîner un comportement anormal de la direction.

Faire contrôler immédiatement le véhicule par un garage agréé.

Celui-ci contrôlera le couple de serrage de la vis et procédera si nécessaire à la fixation avec le bon couple de serrage prescrit par le constructeur (20Nm + 180°).

L'opération est documentée avec un autocollant et l'inscription «45N7» au niveau du logement de la roue de secours.
