Volkswagen Golf V Plus - Allumage du témoin d'avertissement ABS/ESP | HELLA

Modèle: Golf V Plus

Allumage du témoin d'avertissement ABS/ESP

Code de défaut: 1435

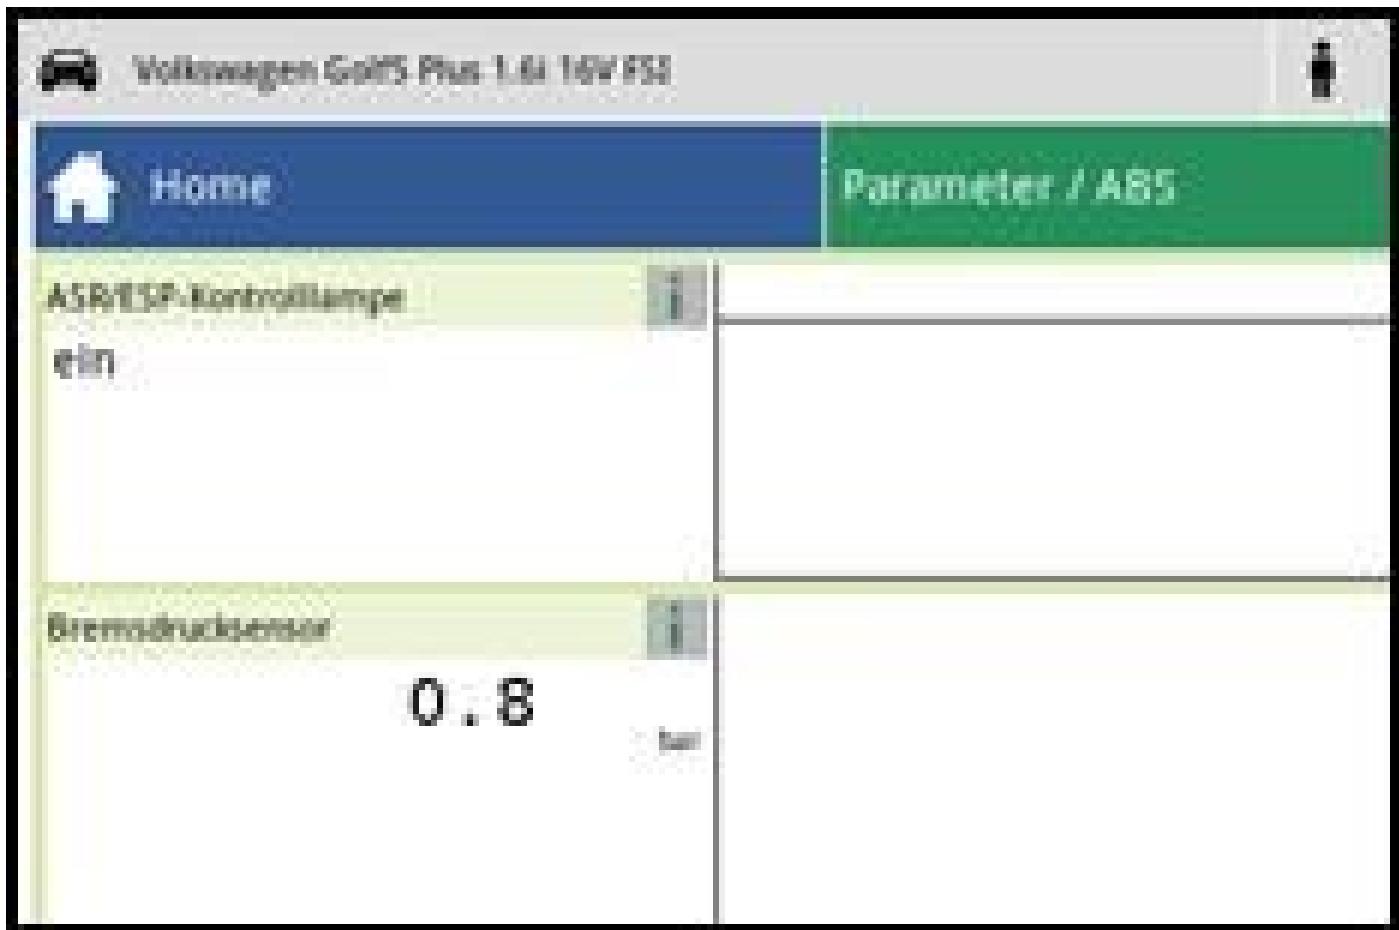
Le capteur de pression détecte la pression de freinage dans le système hydraulique et transmet la valeur au calculateur. Un défaut de traitement du signal entraîne l'enregistrement d'un défaut dans le calculateur. Étant donné qu'une mesure directement sur le capteur est impossible, commencez dans ce cas par vérifier les paramètres. La valeur nominale devrait être de 0bar lorsque le frein n'est pas actionné. Si les valeurs diffèrent (figure), le capteur doit être remplacé.

Le capteur de pression est intégré dans l'unité hydraulique ABS.

Le constructeur automobile propose un kit de réparation pour l'unité hydraulique ABS.
