# VW T6 - Fonctionnement irrégulier du moteur

Constructeur	Volkswagen
Modèle de véhicule	Transporter T6
Moteur	2,0 TDI
Année de fabrication	2016 - 2019
Symptôme	Fonctionnement irrégulier du moteur

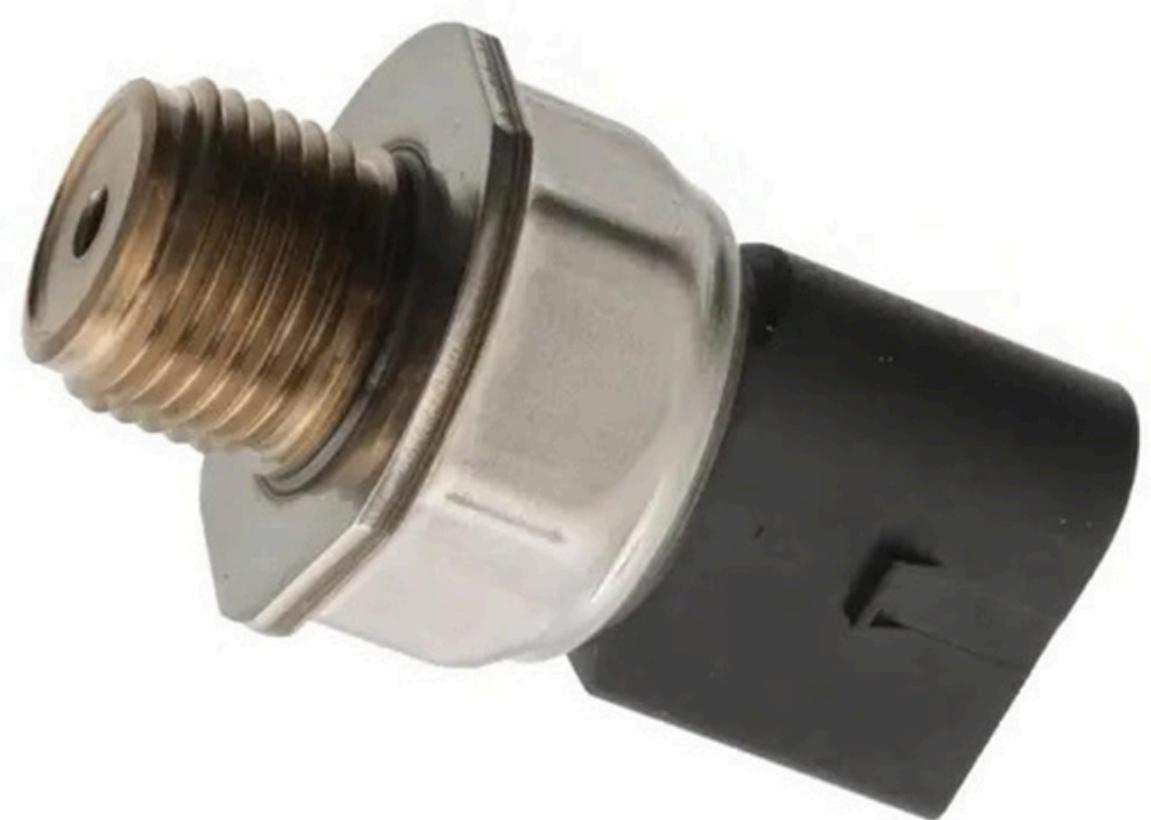
Un fonctionnement irrégulier du moteur peut se produire sur les types de véhicules mentionnés ci-dessus. Le voyant moteur et/ou le voyant de préchauffage s'allument alors. Le code de défaut P0191 peut également être mémorisé dans la mémoire des défauts.  
Pour y remédier, il convient de contrôler tous les composants électriques et mécaniques importants pour le système, y compris l'alimentation électrique.  
Si aucun défaut n'est constaté, le capteur de pression de la rampe de distribution de carburant peut en être la cause (photo).  
Après avoir remplacé le capteur, il convient d'effacer la mémoire des défauts et d'effectuer un essai sur route.
