# BMW i3 (I01) — Interferências na recepção de rádio | HELLA

**BMW**

**i3 (I01)**

## **Interferências na recepção de rádio**

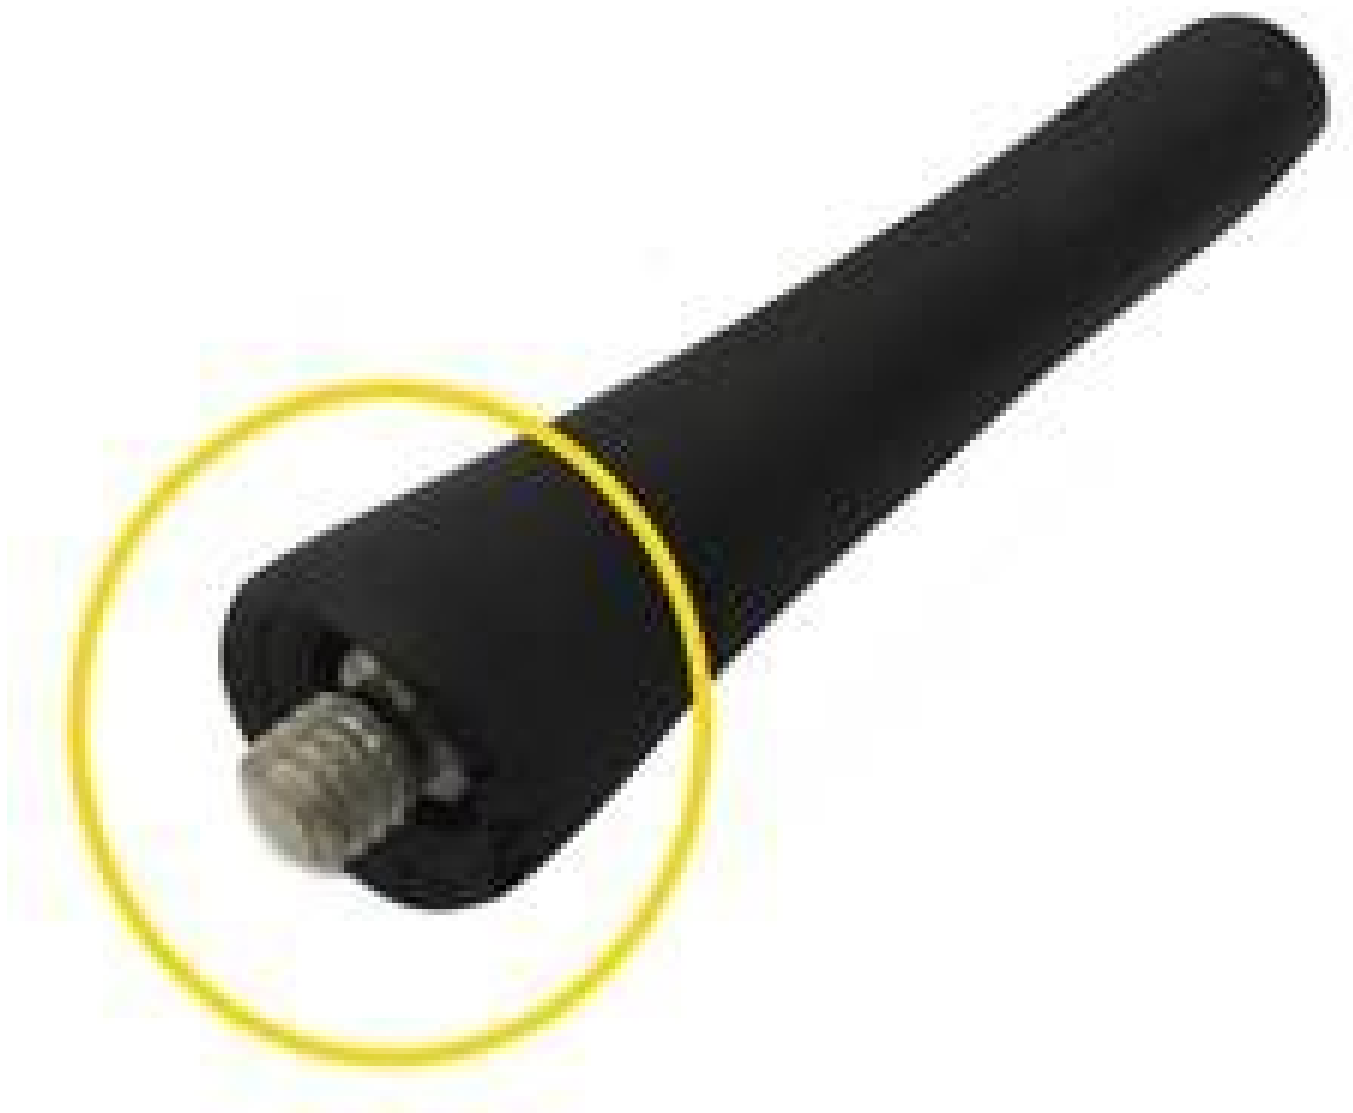
Ao inspecionar mais de perto a unidade da antena do tejadilho, verificou-se que a haste da antena estava danificada (fissura ou rutura da haste roscada), o que poderia levar ao problema mencionado acima.

- Haste da antena n.º OE 65209355718

- Desmontar a haste da antena
- Verificar a rosca na haste da antena (ver foto) e o passo da rosca na unidade da antena do tejadilho quanto a danos e, se necessário, reparar ou substituir.
- Montar a nova haste da antena
- Verificar o funcionamento do rádio
