## Ford Focus — Problemas nos faróis Bi-xénon com luz de curva

| Modelo | Focus MK3 (DYB) |

### Ford Focus MK3 — A rutura de um fio no farol pode dar origem a vários problemas

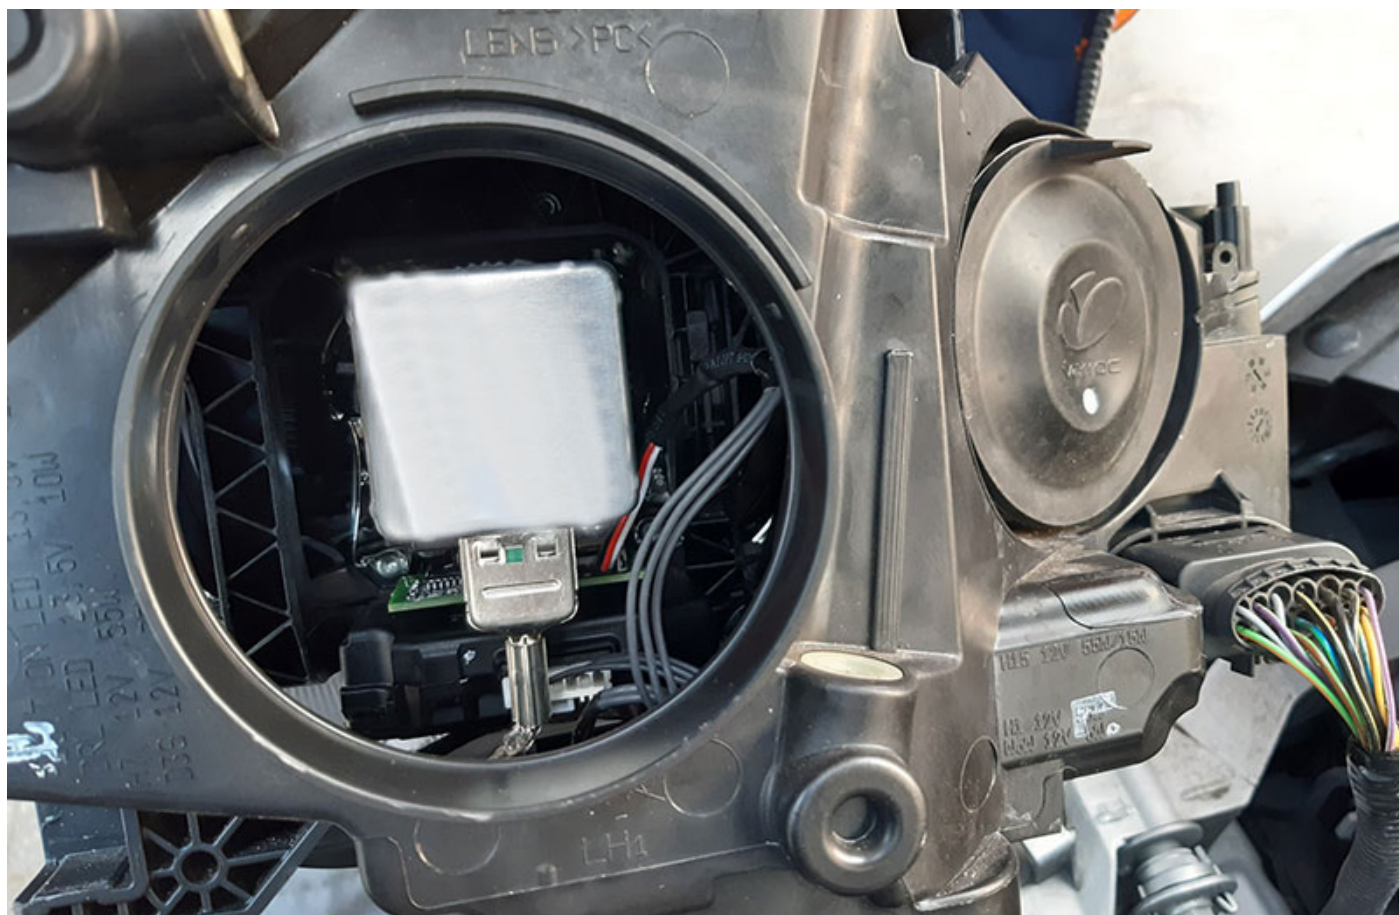
O problema pode dever-se a cabos danificados nas placas de circuitos impressos no farol. Para resolver o problema, é possível desmontar o farol e repará-lo. Após desmontar a cobertura traseira do farol, é possível ter acesso à cablagem traseira ou placa de circuitos impressos (ver figura). A placa de circuitos impressos desloca-se juntamente com a unidade do farol, na função da luz de curva. Durante esse movimento, os cabos podem partir na ficha da platina. Para resolver o problema é necessário aumentar o tamanho dos cabos, muni-los de novos contactos e substituir a ficha.

Para ter melhor acesso às placas de circuitos impressos deve-se desmontar o “queimador xénon” para os trabalhos de reparação.
