# Hyundai Terracan — O motor entra em modo de emergência | HELLA

**Hyundai**

**Terracan**

## **O motor entra em modo de emergência**

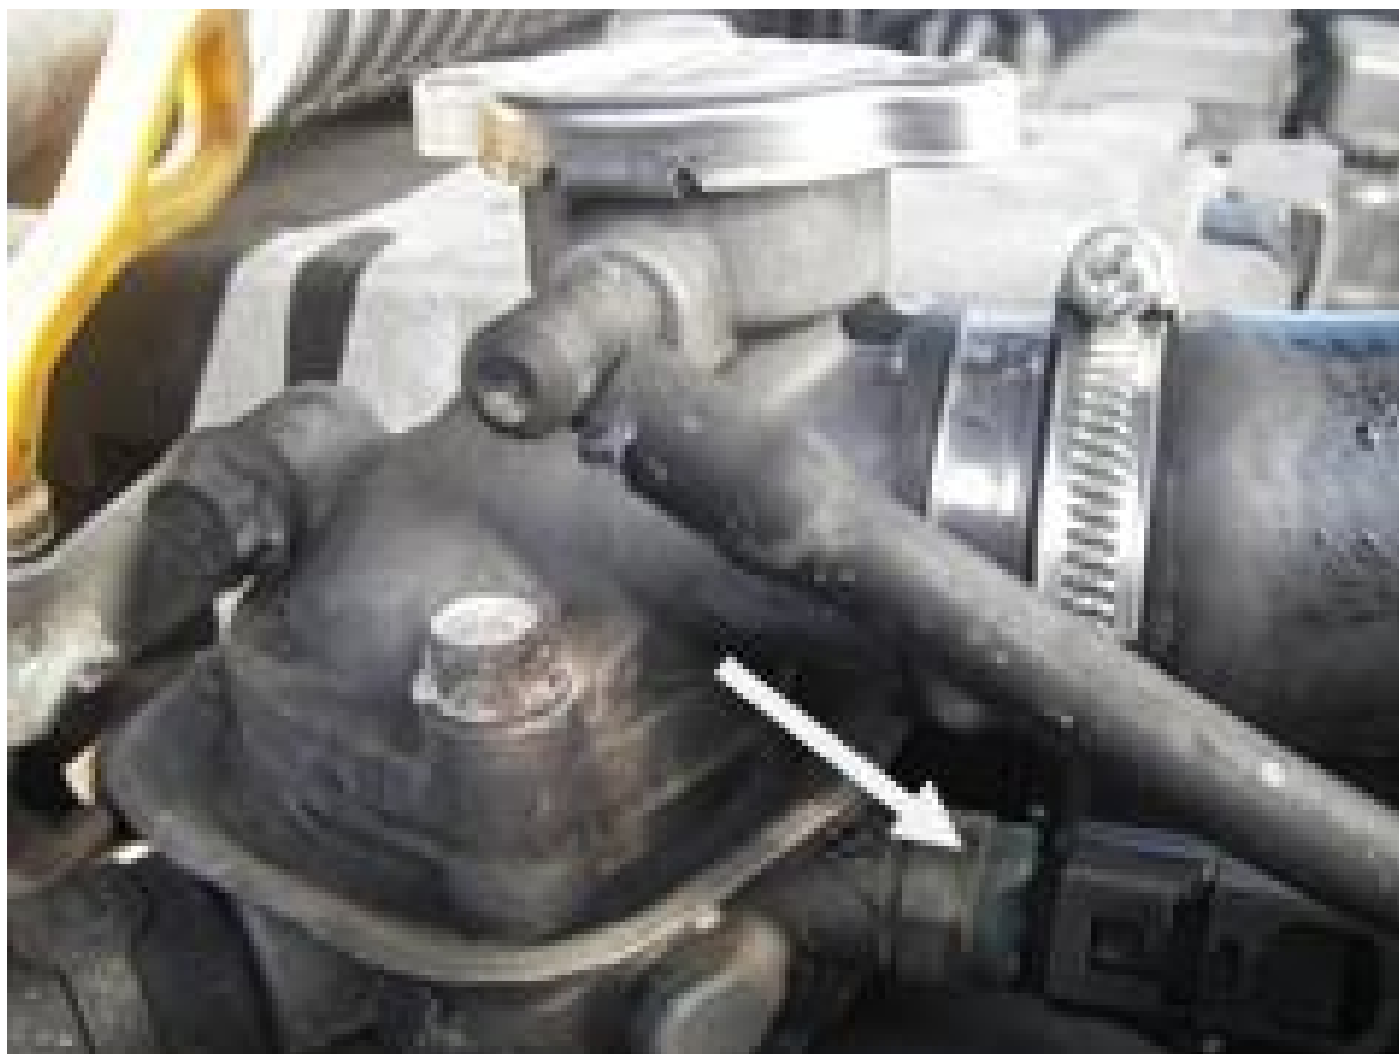
Baixo nível de líquido de refrigeração no sistema de refrigeração, apesar de o reservatório de compensação apresentar um nível correto. Após desenroscar a tampa de fecho da caixa do termostato, constata-se que o nível do líquido de refrigeração está alguns centímetros abaixo do tubo flexível de extravasão. Neste caso, o sensor da temperatura (Figura) está fora da água. O módulo de comando do motor ativa o motor no modo de emergência.

Para solucionar o problema, o sistema de refrigeração deve ser enchido, verificado e a tampa de fecho deve ser substituída.
