## Land Rover Range Rover IV — Lâmpada de controle do airbag brilha

| Ficha técnica | |
|---|---|
| Modelo | Range Rover IV (LG) |
| Ano de fabrico | 2013–2014 |

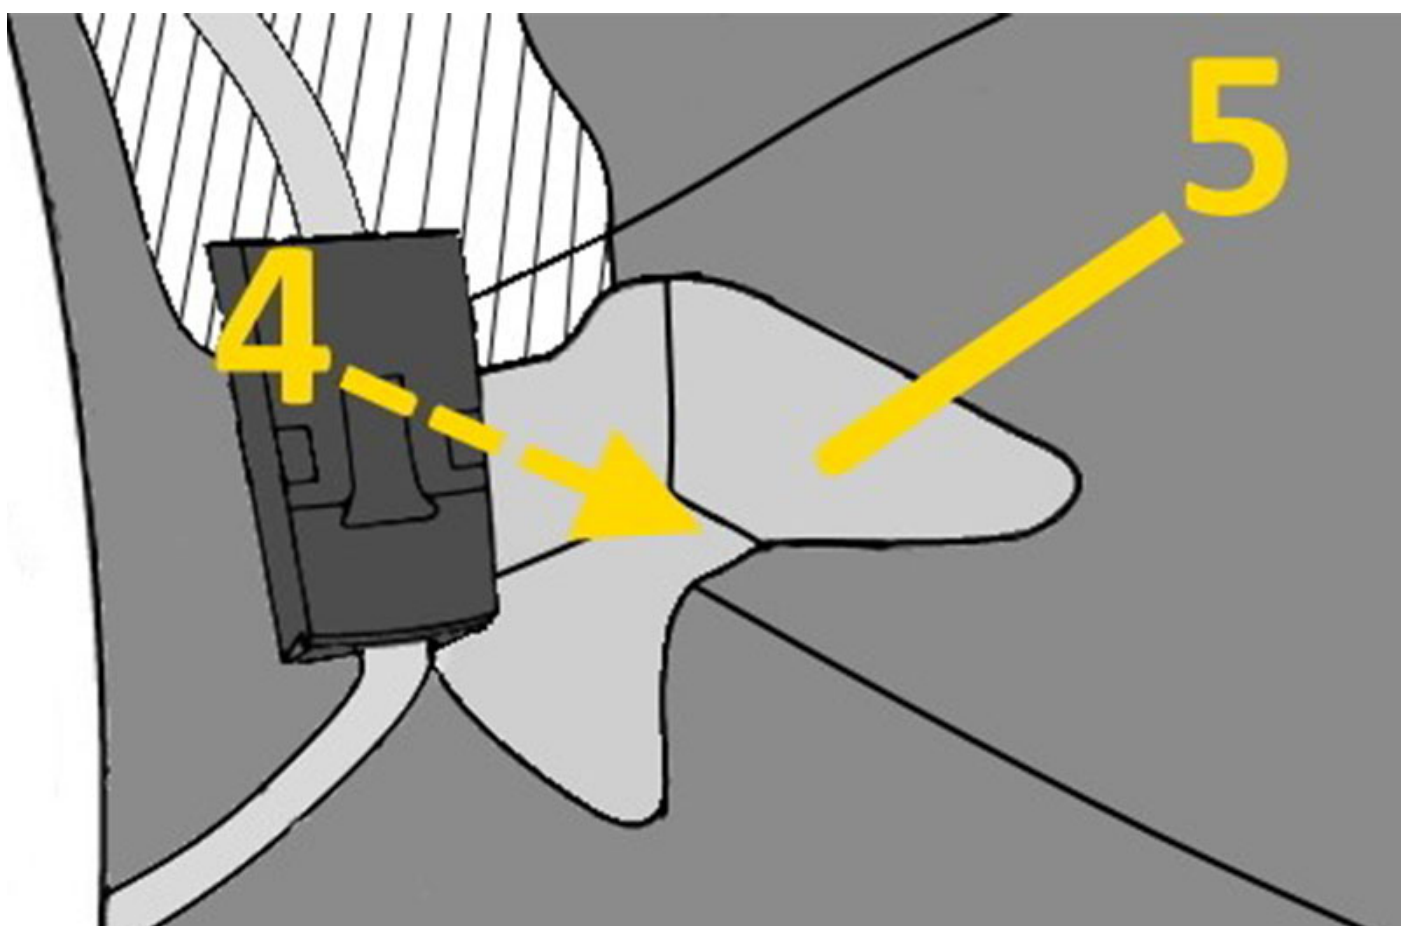
Figura 2: área cortada na área da almofada do encosto do banco
