# **MINI R50/R53 — Avaria da ventoinha do radiador | HELLA**

**R50/R53**

## **Avaria da ventoinha do radiador**

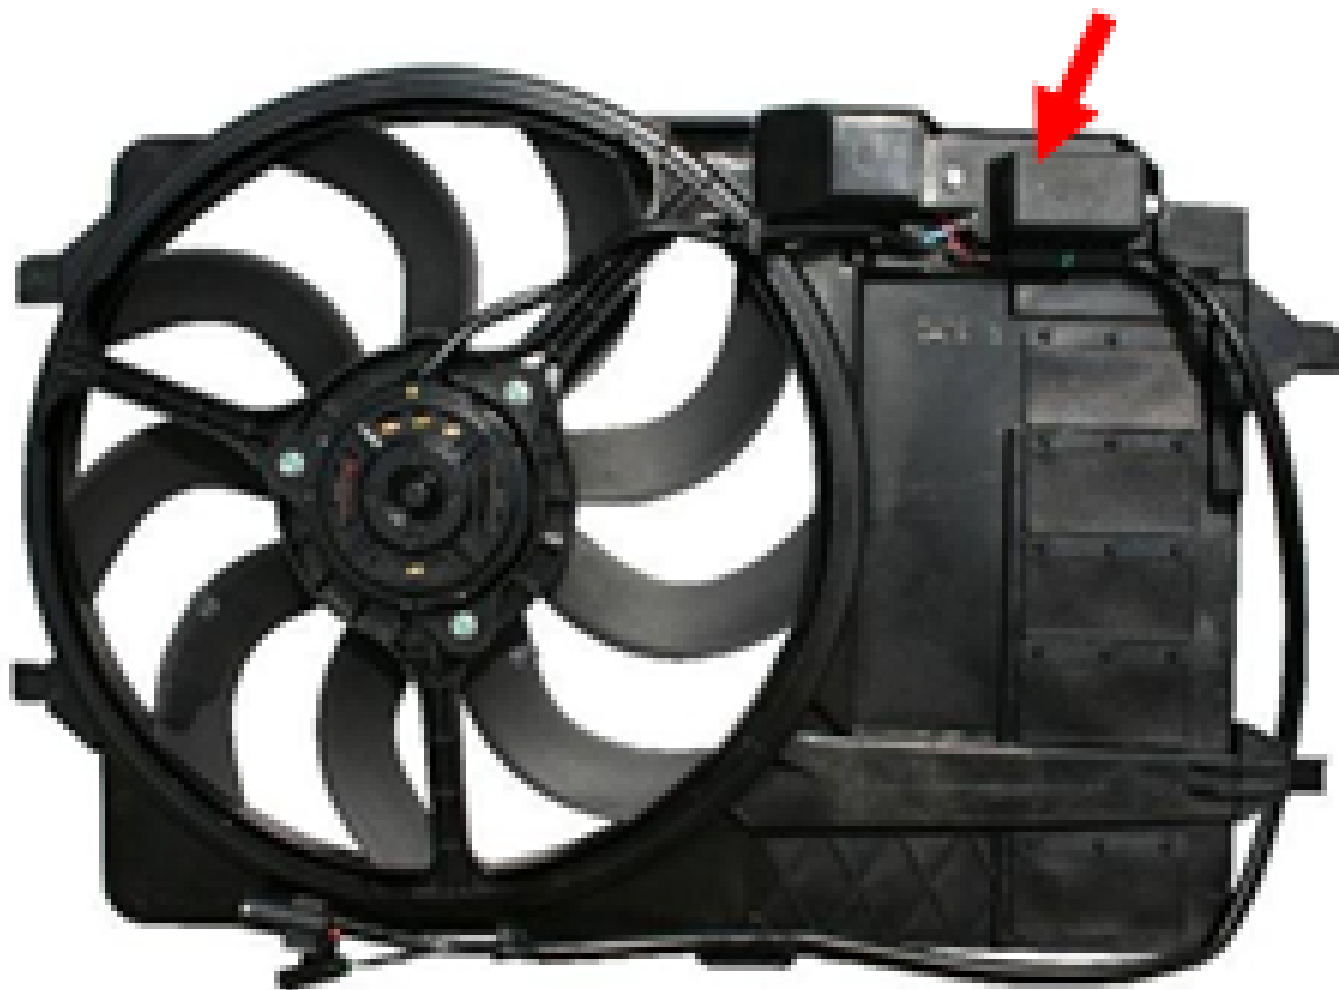
Fig. 1

Nos veículos supracitados, pode ocorrer uma falha de funcionamento da ventoinha do radiador. Uma pré-resistência da ventoinha com defeito provoca a falha de uma ou de ambos os níveis da ventoinha.

A resistência da ventoinha está fixada na moldura da ventoinha (Figura 1). O fabricante do veículo não oferece a resistência como peça sobressalente individualmente, mas apenas com a ventoinha e a moldura. No “mercado independente de peças”, no entanto, a resistência está disponível como peça sobressalente individual (Figura 2).

Antes da montagem, assegurar que o motor da ventoinha está totalmente funcional, não tem folga nos rolamentos e/ou não provoca quaisquer ruídos. É essencial observar as “Informações técnicas” do fornecedor de peças para a nova resistência. Para uma melhor montagem, recomenda-se a desmontagem da moldura da ventoinha juntamente com a ventoinha.
