# **Mazda 3 (BK) — Infiltração de água no habitáculo do veículo | HELLA**

**3 (BK)**

**Ano de fabrico: 2003–2008**

## **Infiltração de água no habitáculo do veículo**

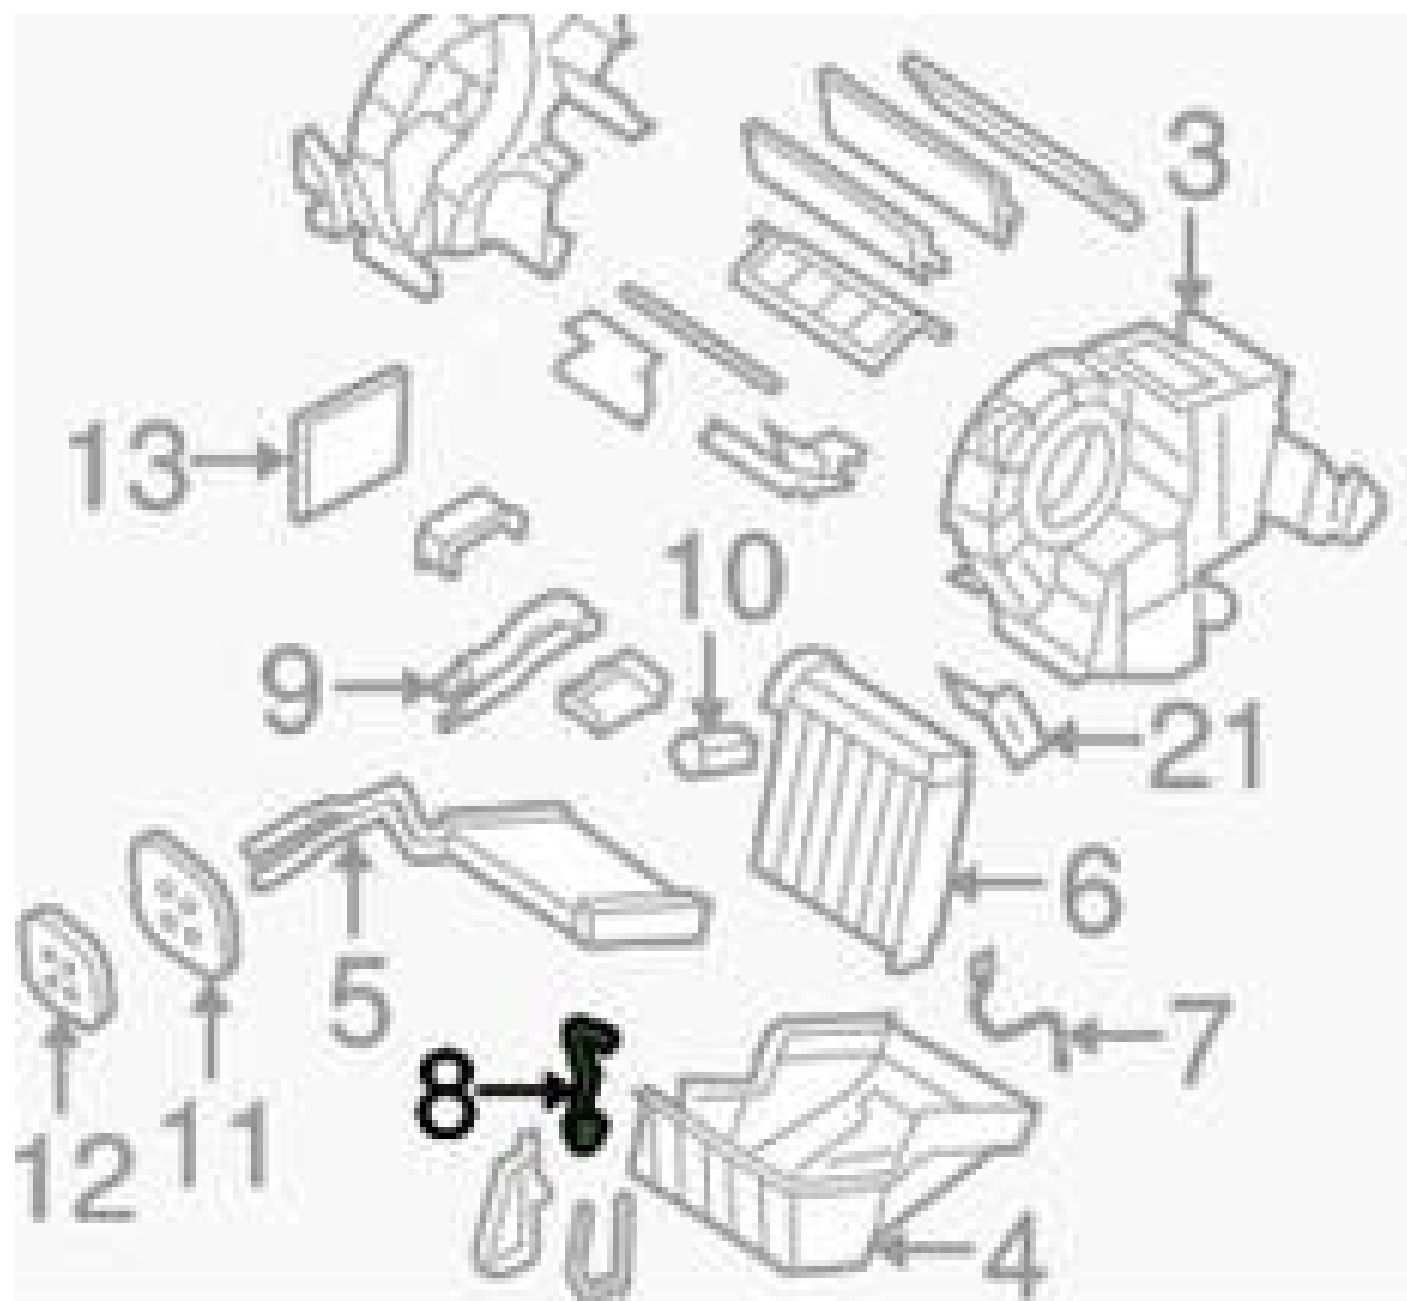
Nos veículos supracitados, é possível a infiltração de água na zona dos pés do acompanhante, através do escoamento da água de condensação.

Para resolver o problema, é possível substituir o tubo flexível de drenagem (desenho, Pos. 8) por uma versão modificada(BP4K-61-526).
