# **Mazda 6 — Falha de funcionamento do compressor | HELLA**

**6 (GG/GY)**

**Motor: 2,0 Di**

## **Falha de funcionamento do compressor**

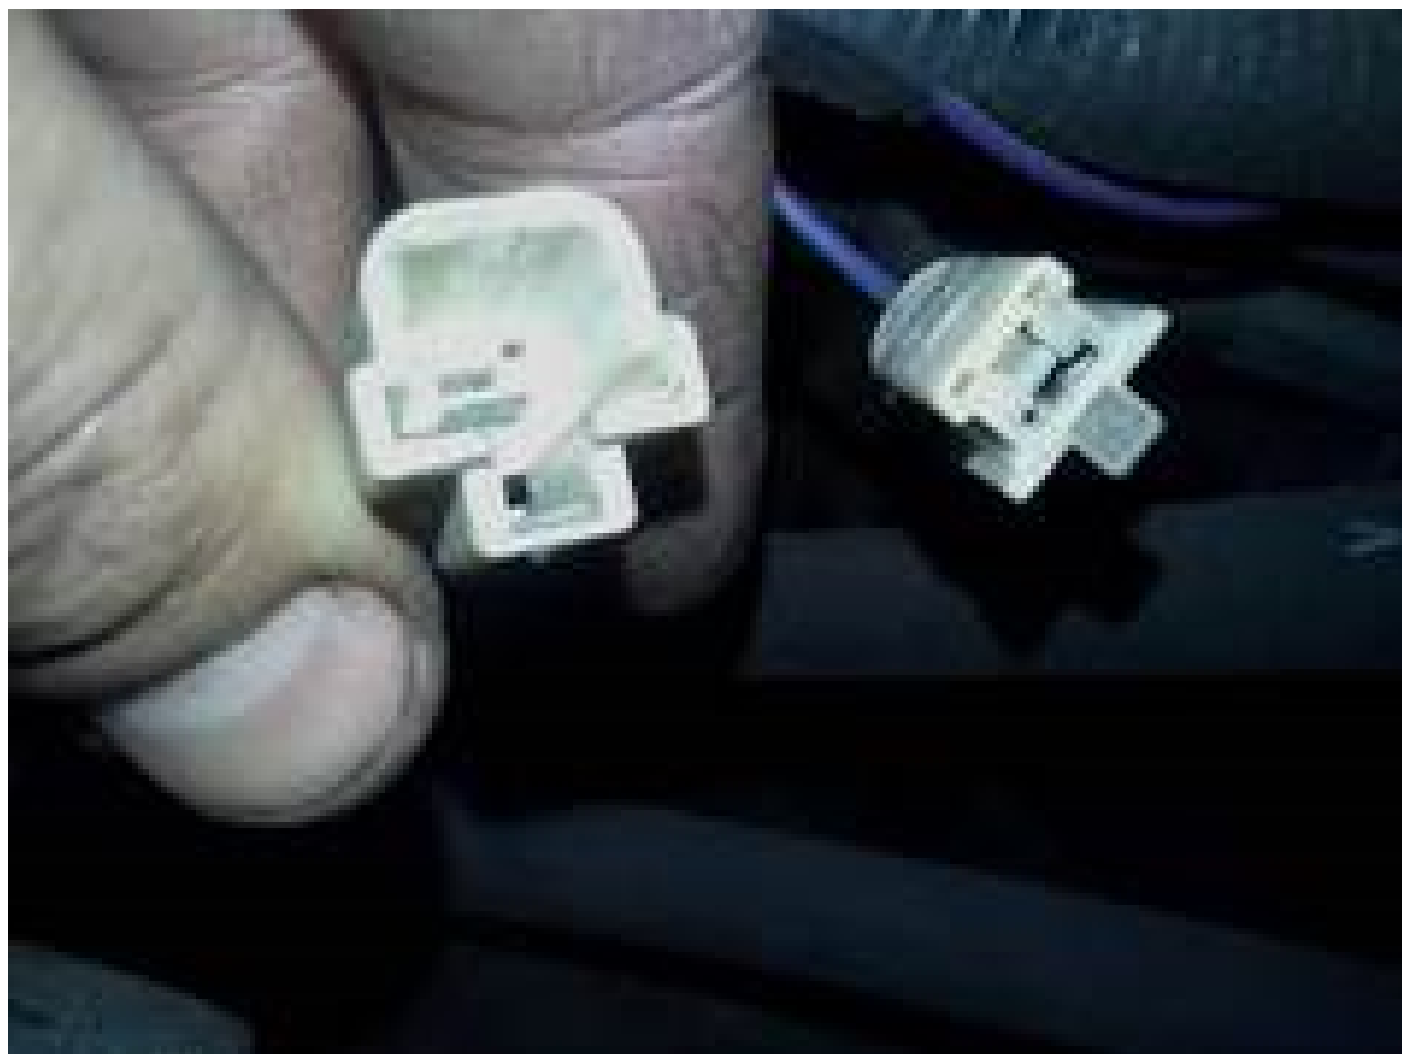
O cabo elétrico da alimentação de tensão (+) do acoplamento magnético é conduzido, na área do bloco do motor, até ao compressor.

A infiltração de água na caixa do conector (Figura) pode originar a formação de corrosão. Isto dá origem a problemas de contacto e, conseqüentemente, a uma queda de tensão.

Para resolver o problema, deve-se substituir a ligação elétrica defeituosa.
