## Mazda CX5 (KE) — Código de erro P0299, pressão de sobrealimentação insuficiente

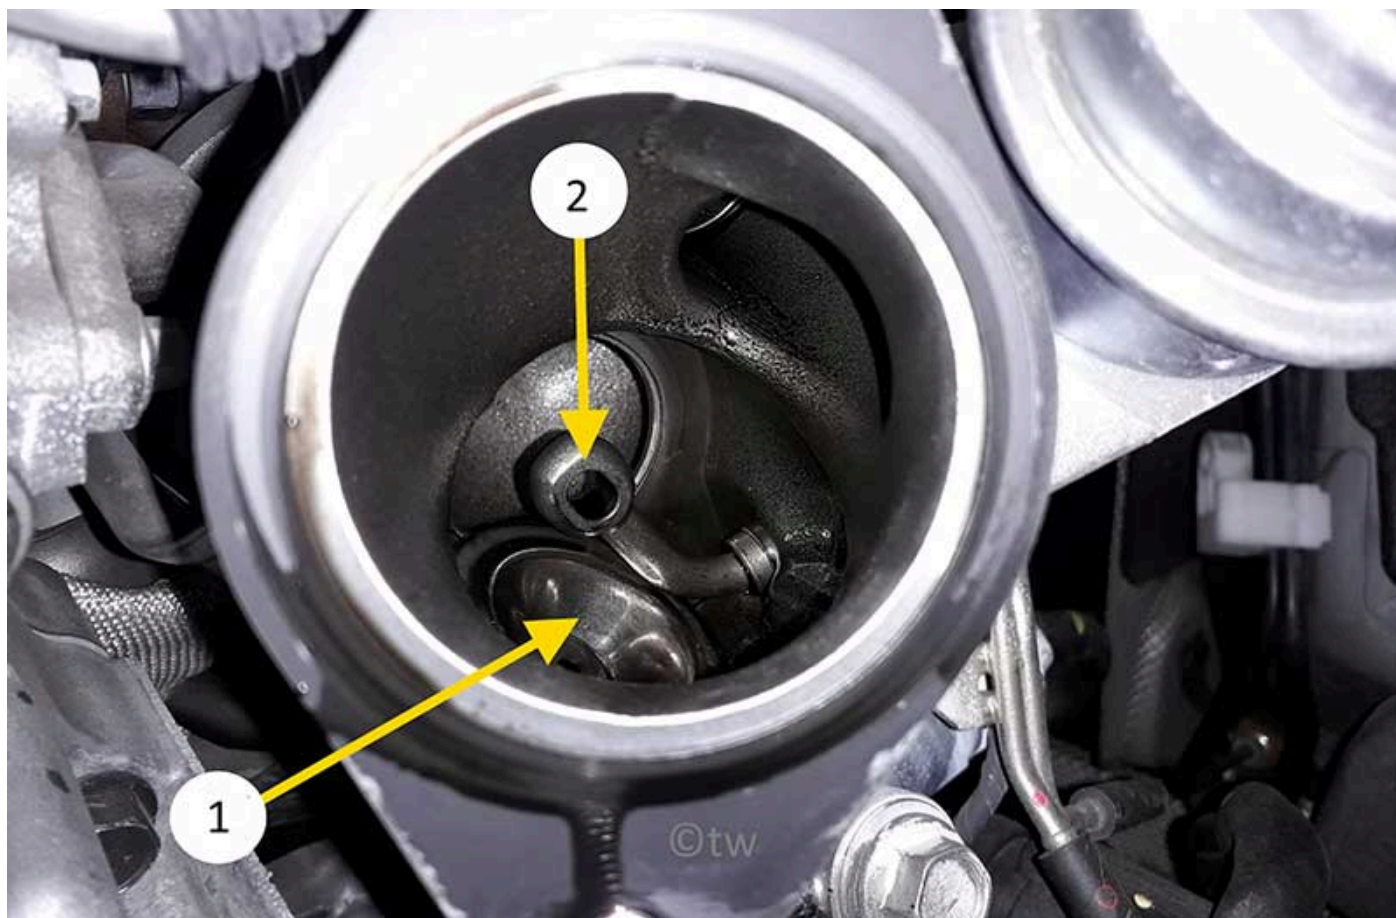
Se for detetado o erro supracitado, este pode estar relacionado com uma válvula de bypass danificada no turbocompressor pequeno. Uma avaria mecânica impede que a válvula feche corretamente, impossibilitando a formação da pressão de sobrealimentação necessária. Neste caso, é necessário desmontar os tubos flexíveis do ar de sobrealimentação no turbocompressor

e controlar visualmente o comando das válvulas. No nosso exemplo, a válvula (1) já se tinha soltado completamente da alavanca (2). (Figura)

No caso de uma reparação, é necessário desmontar e substituir a unidade do turbocompressor completa. O fabricante não prevê a possibilidade de reparação da unidade de comando da válvula de bypass.
