## Mini F56 - Infiltração de água no habitáculo do veículo

| Sintoma | Infiltração de água na zona dos pés |

## Humidade no interior do veículo devido ao escoamento de condensação do ar condicionado

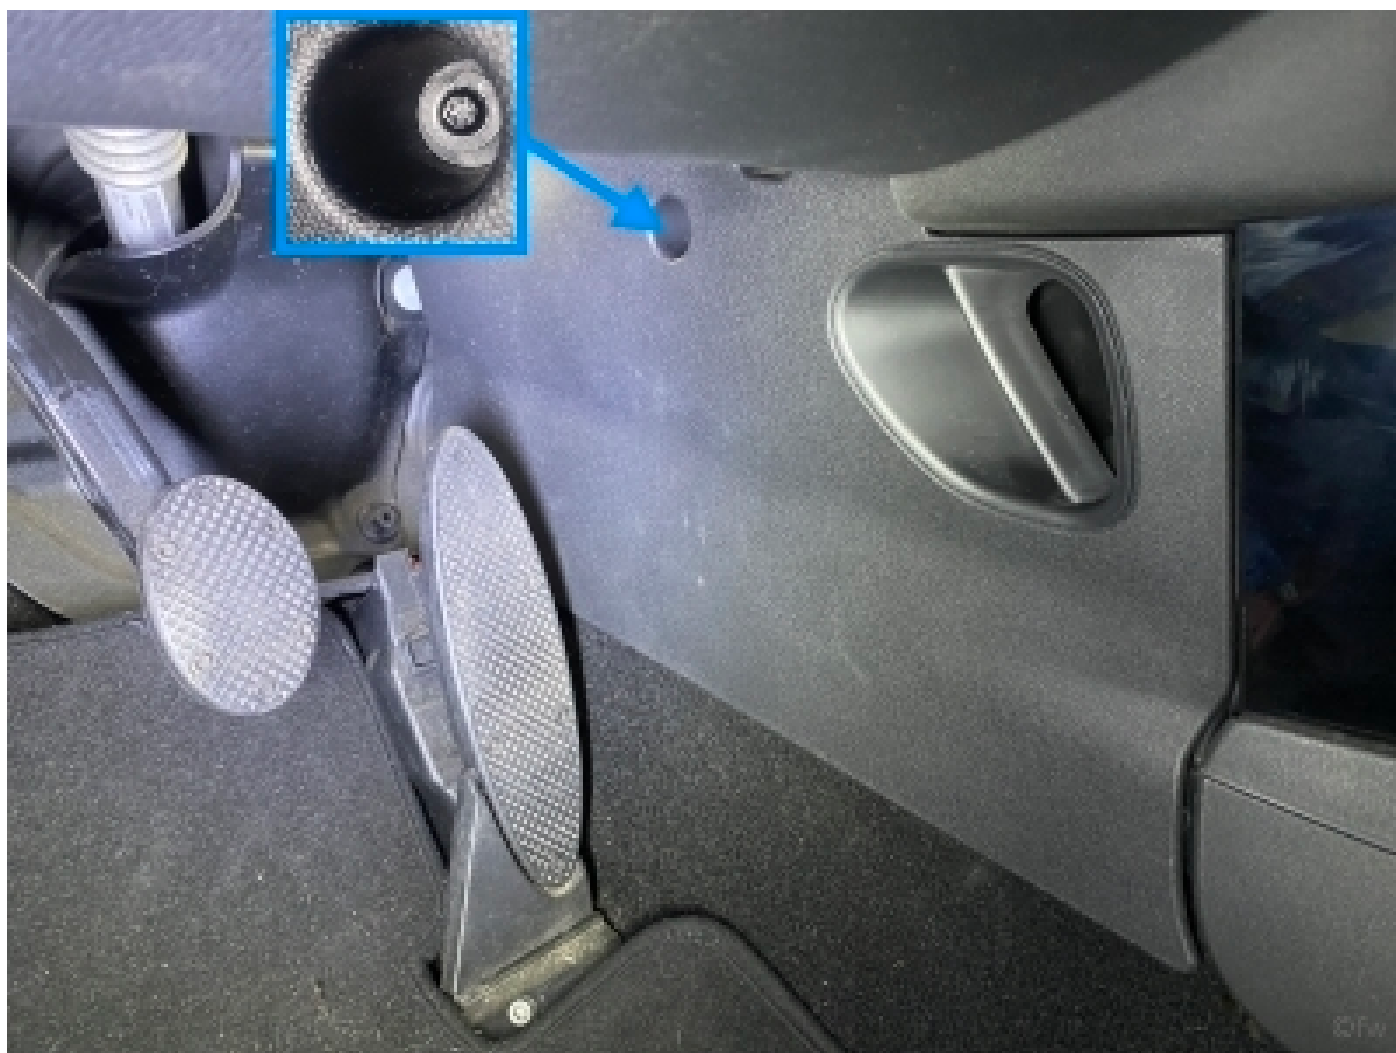
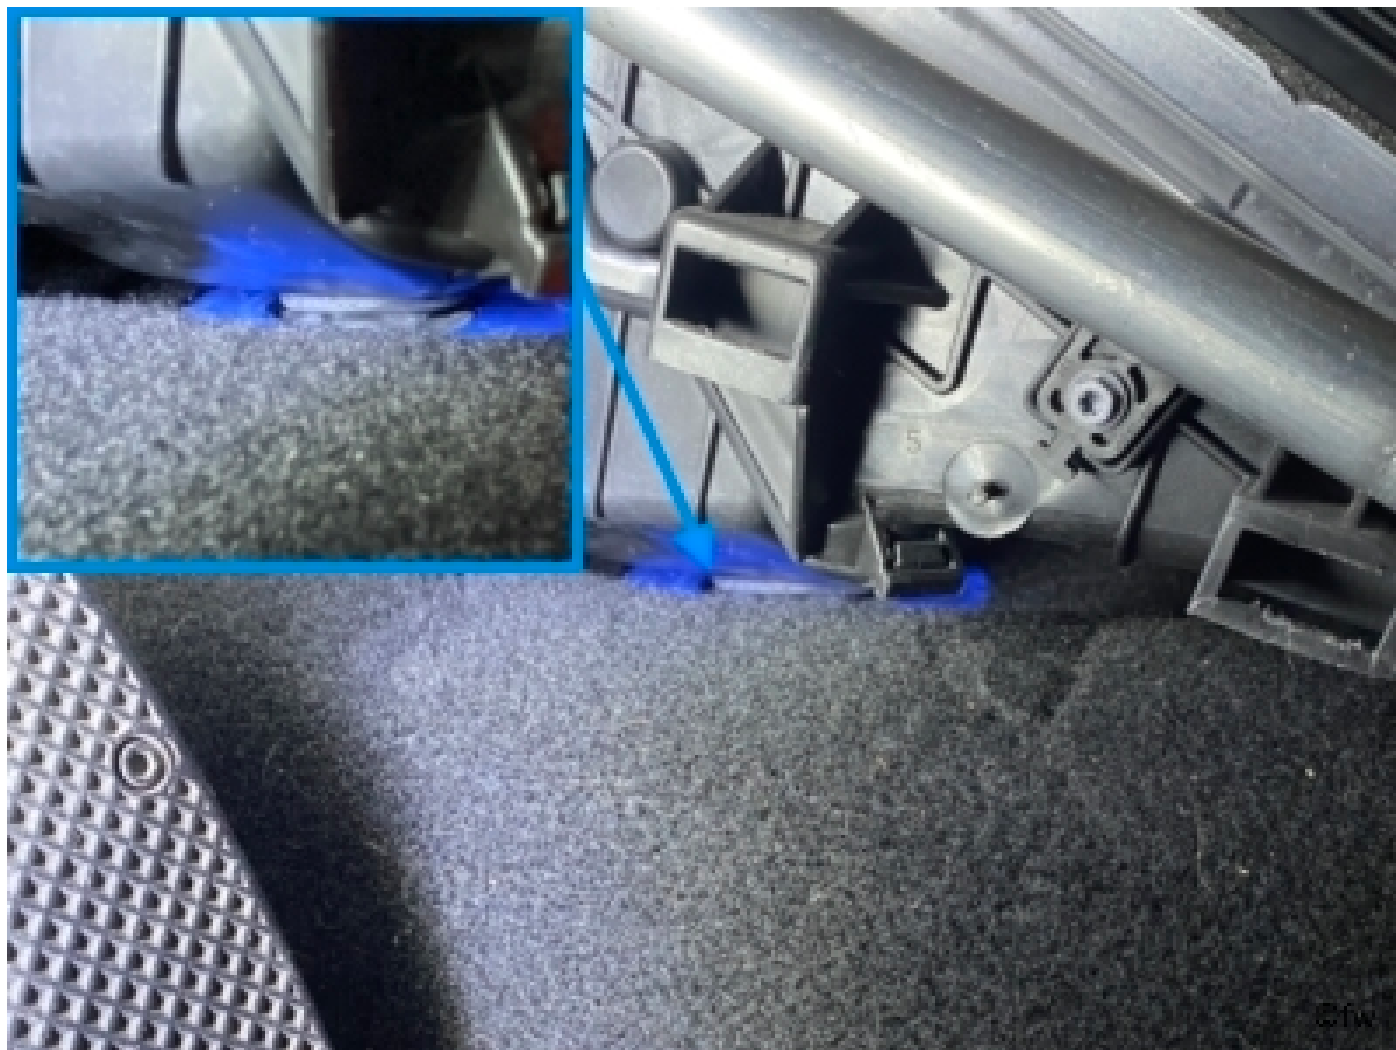
Por vezes, o tipo de veículo acima mencionado apresenta uma acumulação de água na zona dos pés do condutor ou do passageiro da frente. Caso seja constatado o defeito acima mencionado e excluída uma infiltração de água pelo exterior, deve ser verificado em primeiro lugar o ponto de

escoamento de condensação por baixo do ar condicionado. Devido a uma deformação da junta de borracha, a condensação produzida não pode mais escoar corretamente. A água acumula-se e não é corretamente escoada. Devido à deformação da junta, a água infiltra-se no habitáculo do veículo. O tapete no habitáculo do veículo absorve a água, o que causa odores incómodos e, por vezes, a formação de bolores. Para a efetuar a verificação é necessário remover os revestimentos laterais (imagem 1) na zona dos pés. Para tal é necessário remover o parafuso de fixação e soltar o revestimento do suporte. Na parte lateral, por baixo do ar condicionado, o tapete pode ser pressionado para baixo para efetuar a verificação. O vedante de borracha do ponto de escoamento tem de ser disposto sem dobras no ar condicionado (imagem 2). Recomenda-se usar um endoscópio, de forma a facilitar a verificação. Em caso de defeito são geralmente visíveis sinais de água na parte lateral do ponto de escoamento, indícios de um vedante não corretamente posicionado. Uma forma de verificar consiste em operar o ar condicionado com a capacidade de refrigeração máxima. Com temperaturas ambiente quentes forma-se então condensação. Em caso de defeito, a condensação escorre de forma visível, por entre o vedante, para dentro do habitáculo do veículo. Em caso de dobras ou sinais de água visíveis, o ponto de escoamento de água tem de ser substituído. Caso seja visível bolor no tapete do habitáculo, este deve também ser substituído. Este tipo de erro também pode ocorrer noutros modelos que tenham uma variante de equipamento equivalente.

Observar neste contexto sempre as instruções de reparação do fabricante do veículo!
