# **Nissan X-Trail (T31) — Fuga no sensor de nível de combustível | HELLA**

**X-Trail (T31)**

**Motor: 2,5 i 16 V**

## **Fuga no sensor de nível de combustível**

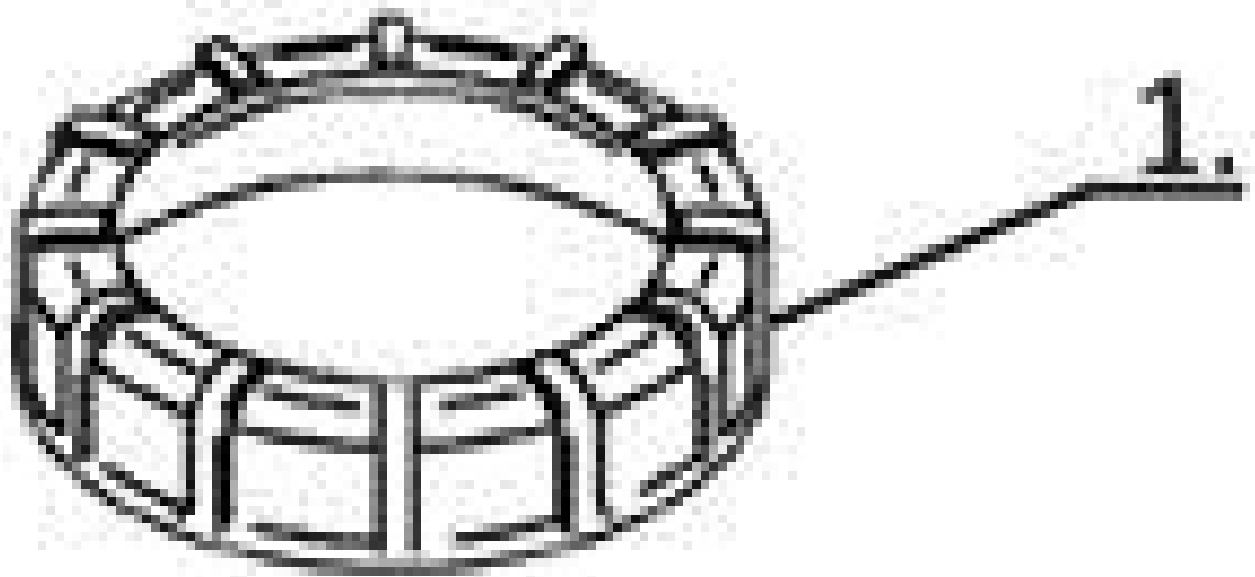
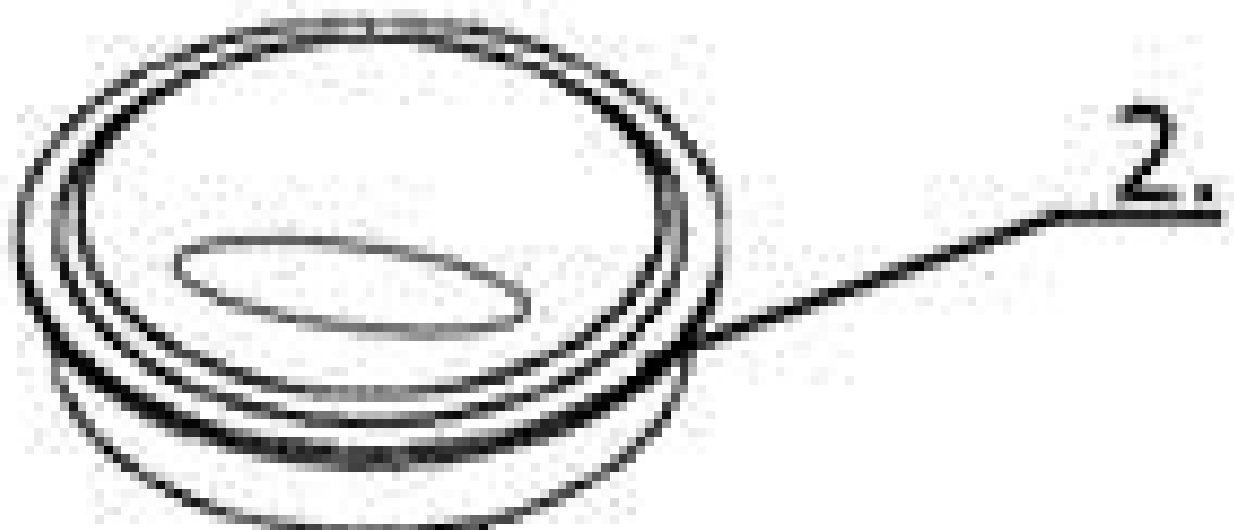
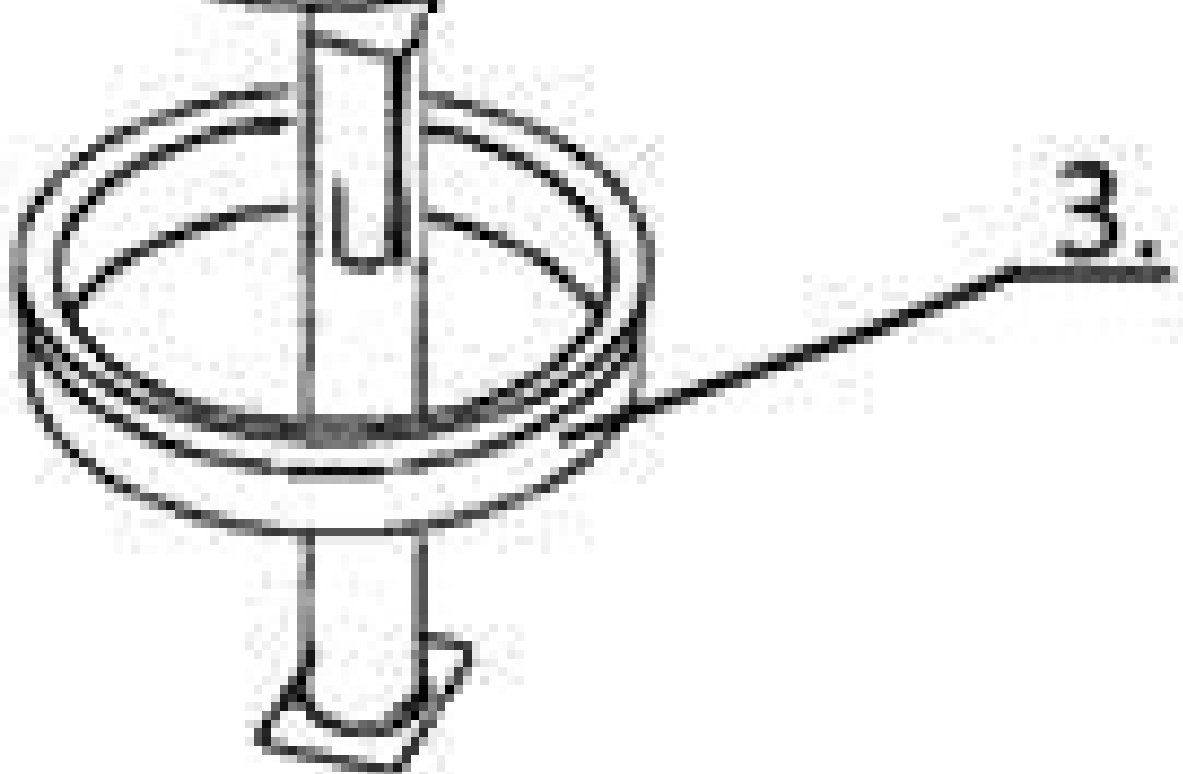
Na maioria dos casos, o problema mencionado acima só ocorre quando o depósito está cheio.

A causa, neste caso, é uma vedação inadequada do sensor do depósito de combustível devido a um vedante defeituoso.

Substituir o vedante defeituoso (Figura, Pos. 3.) por um novo de acordo com as especificações do fabricante do veículo.

O acesso à abertura de montagem da unidade do sensor de nível de combustível encontra-se por baixo da área de assento traseira.

- Vedante 1734279900 (Figura, Pos. 3.)

- Anel de retenção 17343JG00A (Figura, Pos. 1.)

- Unidade do sensor de nível de combustível 25060JG00A (Figura, Pos. 2.)
