# **Opel Astra H — Ruídos do compartimento do motor | HELLA**

**Astra H**

## **Ruídos provenientes do compartimento do motor**

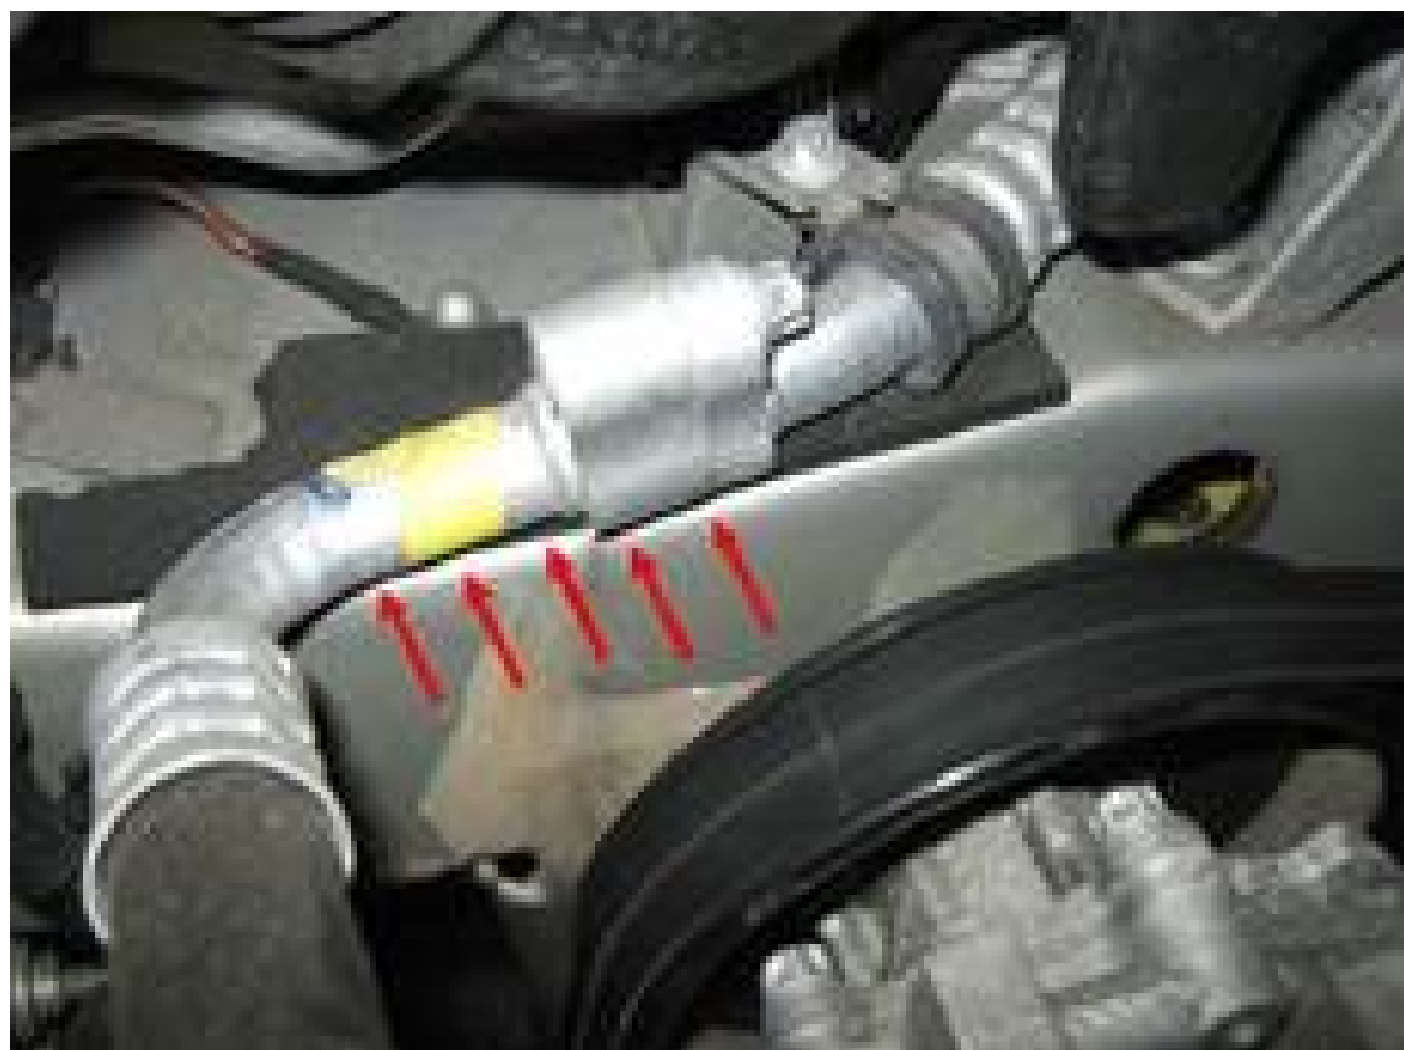
Nos veículos supracitados, podem surgir ruídos provenientes do compartimento do motor quando este está à temperatura de funcionamento. Isto acontece especialmente quando o veículo está a acelerar e a velocidade de rotação do motor se situa entre as 2000 e as 3000 rpm.

Uma possível causa é uma lâmina amortecedora em falta ou incorretamente posicionada entre a longarina do chassis e a tubagem do agente refrigerante (ver Figura).

Assegurar que a lâmina amortecedora está presente ou corretamente montada. Se necessário, montar uma nova lâmina amortecedora. A tubagem do agente refrigerante não pode tocar na longarina do chassis.

Caso contrário, os ruídos de fluxo do agente refrigerante podem ser transmitidos através da carroçaria para o habitáculo do veículo. Assegurar que a lâmina amortecedora sobressai aprox. 5 mm do bordo da longarina do chassis.

Aviso: Como lâmina amortecedora, pode ser utilizada a ref. Hella 9MJ 351 018-011
