# Opel Astra — Ruídos na área do revestimento do teto | HELLA

**Astra J GTC**

## **Ruídos provenientes do revestimento do teto**

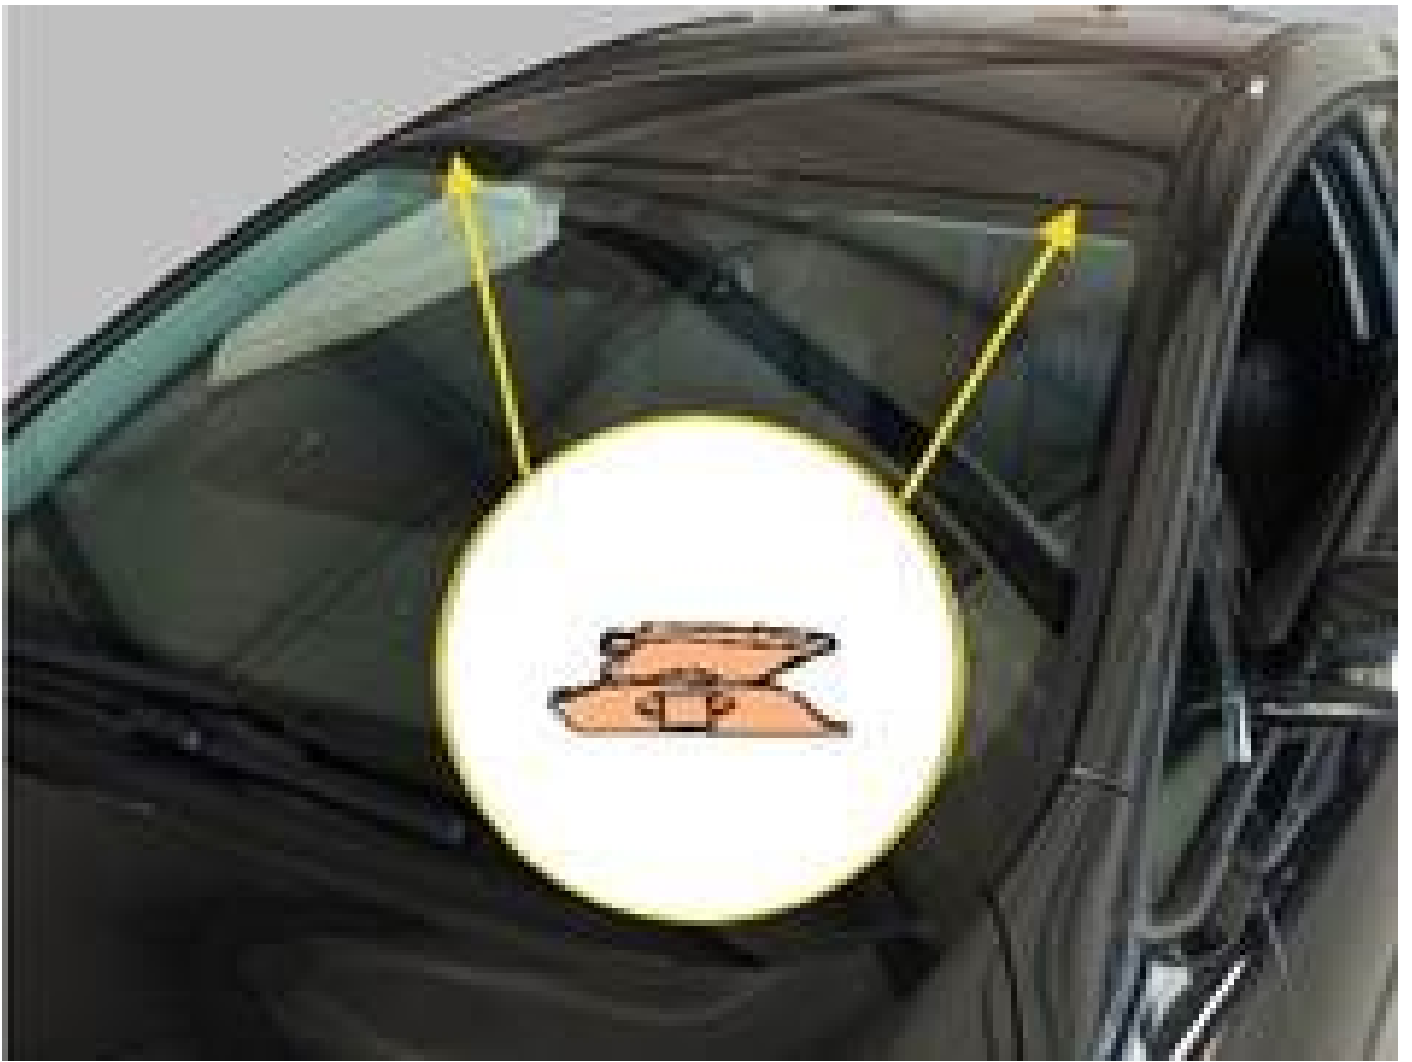
Figure 1

Nos veículos supracitados, são reclamados ruídos provenientes da parte dianteira do revestimento do teto.

Os ruídos podem dever-se aos cliques que são utilizados como auxílios de montagem para o vidro para-brisas panorâmico (Figura 1).

Os cliques podem soltar-se devido a influências térmica, p. ex., raios solares.
