# Opel Insignia - Perda de potência

**Ano de construção: a partir de 2008**

**Motor: 2,0 CDTI**

## **Perda de potência, Mensagem no painel de instrumentos combinado**

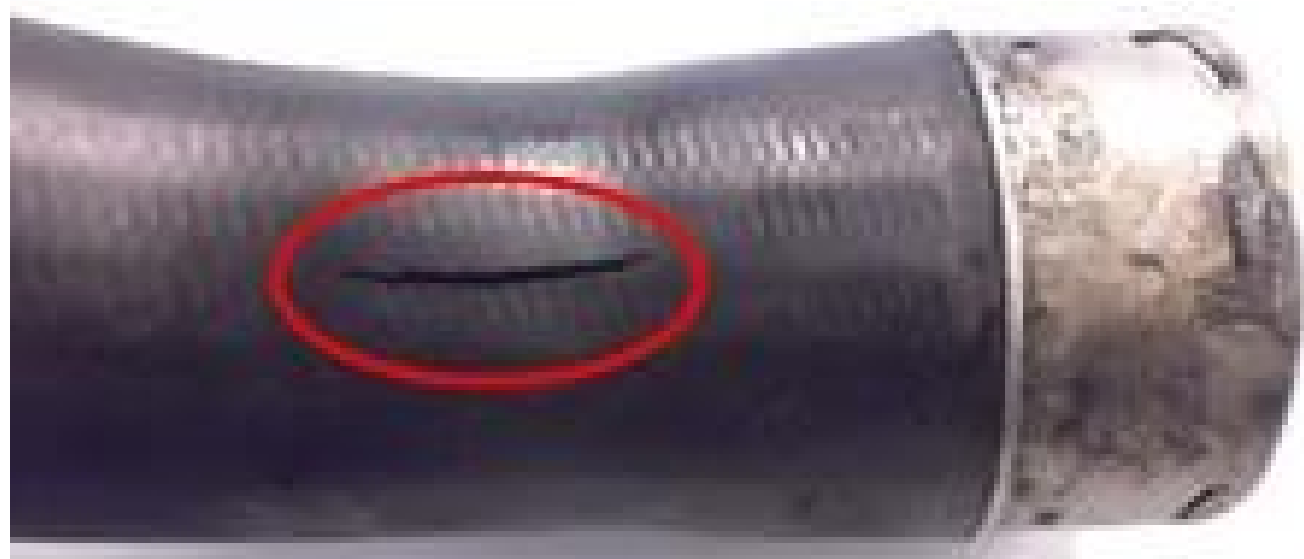
Nos veículos acima mencionados, uma fissura no tubo flexível do ar de sobrealimentação (ver figura) pode originar a mensagem de erro "Efetuar manutenção do veículo". A mensagem de erro está, geralmente, relacionada com uma perda repentina da potência do motor. Em alguns casos, a luz de controlo do motor no painel de instrumentos combinado acende.

Na memória de avarias está, eventualmente, registado o código P0299 (pressão do coletor de admissão demasiado baixa) e/ou P2282 (pressão do coletor de admissão com defeito).

- Consultar a memória de avarias
- Controlar visualmente o sistema de admissão
- Substituir o componente com defeito
- Apagar a memória de avarias
- Executar uma marcha de prova
