## Opel Insignia — Ruído vibratório proveniente do compartimento do motor, durante a alteração de carga

| Modelo | Insignia A |
| Código do motor | A16 LET |

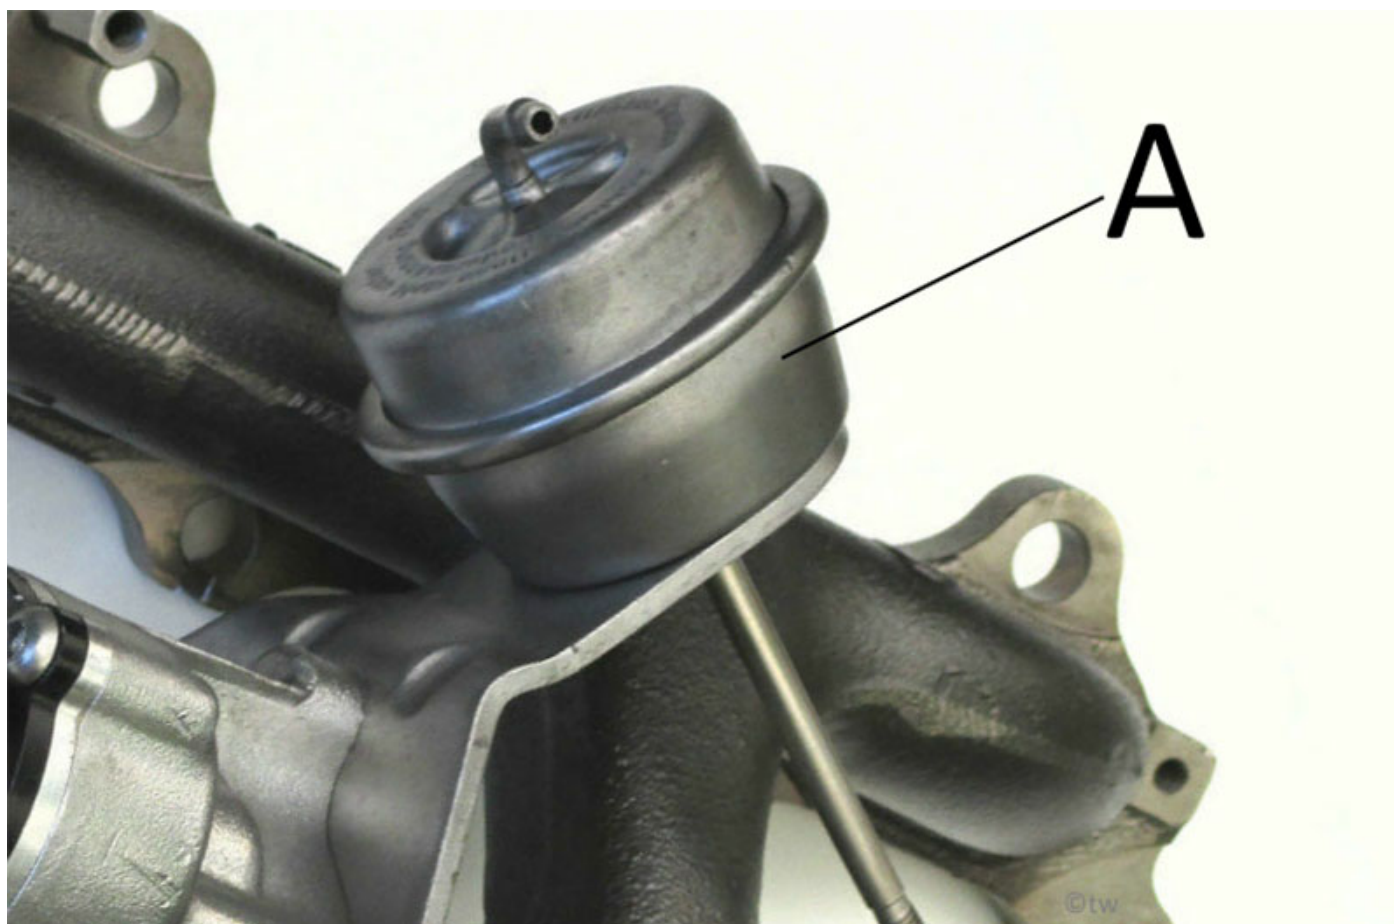
### Durante a desaceleração: Ruídos vibratórios provenientes do compartimento do motor

Se for detetado o problema supracitado, este pode estar relacionado com uma avaria no sistema de vácuo que é responsável pelo comando do turbocompressor.  
A unidade de vácuo, no atuador do turbocompressor (A), está conectada ao reservatório de vácuo através de tubagens e válvulas. Possíveis fugas no sistema de vácuo ou avarias nos componentes podem causar falhas de comando e consequentemente o ruído vibratório.  
Neste caso, deve-se controlar o sistema de vácuo (em estado montado) com uma bomba de vácuo manual.  
Se, durante o controlo, for detetada a desestabilização do vácuo, deve-se proceder à substituição dos componentes com defeito.
