## Peugeot 206+ — Motor trabalha aos solavancos

### Motor trabalha aos solavancos, aumento do consumo de combustível

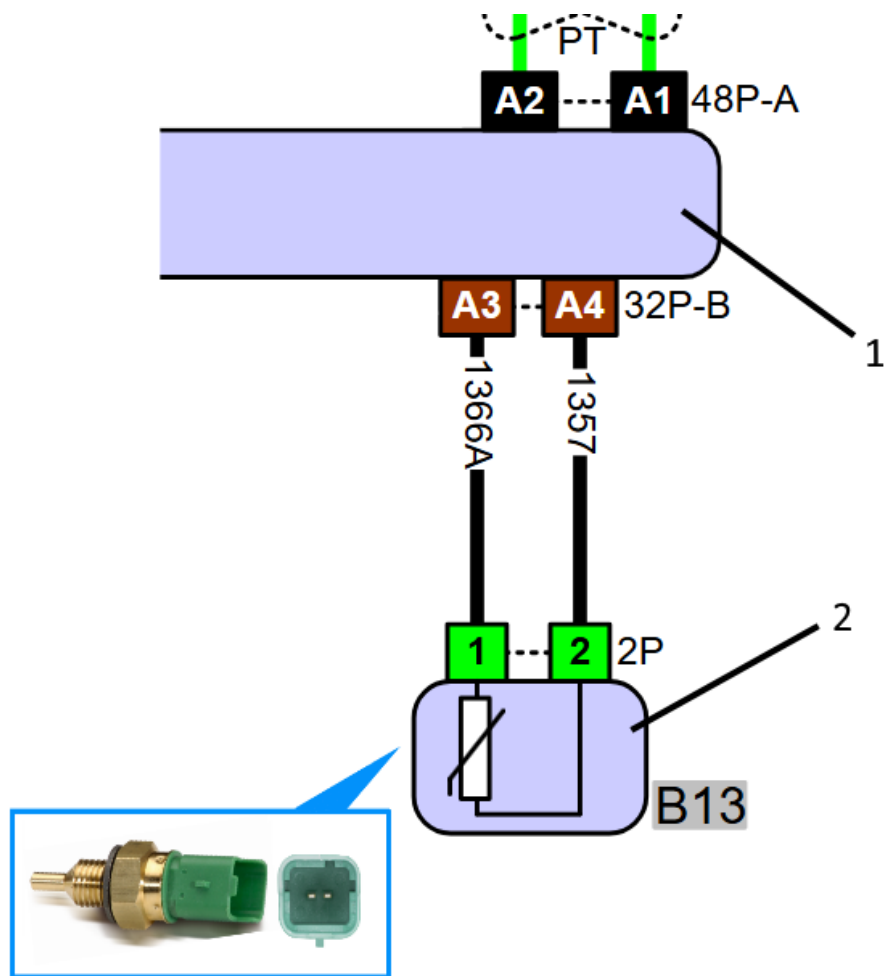
Se o defeito acima mencionado se confirmar e, no âmbito da localização de erros, não forem detetados erros óbvios na periferia dos sistemas afetados, deve prestar-se especial atenção ao sensor da temperatura do líquido de refrigeração.

Peugeot circuit diagram Caption: 1: Engine control unit 2: Coolant temperature sensor

Para dar seguimento à localização de erros, o sensor de temperatura deve ser verificado com base na consulta de parâmetros, utilizando um aparelho de diagnóstico adequado. Se forem detetadas anomalias, a substituição do sensor poderá resolver o problema. As anomalias que indicam um sensor com defeito são, por exemplo, o facto de o valor da temperatura do motor permanecer estático, oscilar de forma irregular ou não corresponder de forma plausível à temperatura real do motor.

Além disso, a resistência do sensor pode ser verificada com um aparelho de medição adequado. A resistência depende da temperatura; com o motor frio possui um valor óhmico elevado e com o motor quente, um valor ôhmico reduzido. Estes valores podem situar-se nas seguintes gamas de medição, por exemplo: entre 2,0 e 6 kOhm a 25 °C ou cerca de 300 Ohm a 80 °C. Prestar atenção às indicações de valores nominais do fabricante de veículos.
