## Suzuki Across — Aviso sistema híbrido

### Aviso "Erro sistema híbrido" Código de erro P1CCC

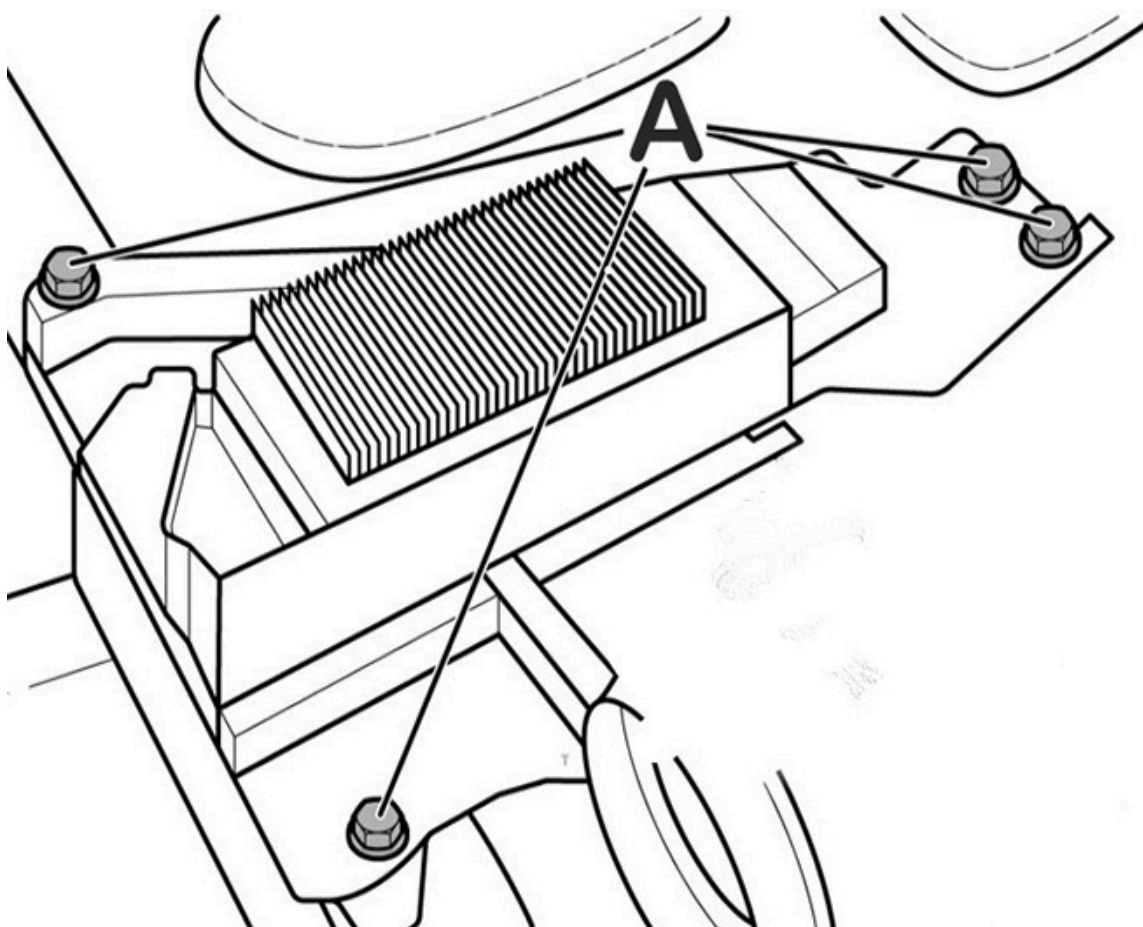
Este problema pode dever-se a parafusos de fixação inadequados do transformador CC/CC. Estes dão origem a resistências de transição com as respetivas mensagens de erro.

Para resolver o problema deve-se substituir os 4 parafusos (A) por uma variante modificada (T9011-908C9-200).

Preste especial atenção à fixação correta dos parafusos e a eventuais sinais de corrosão.
