## Tesla Y — Infiltração de água pela ventoinha do habitáculo

### Infiltração de água lado do acompanhante ruídos ventoinha do habitáculo

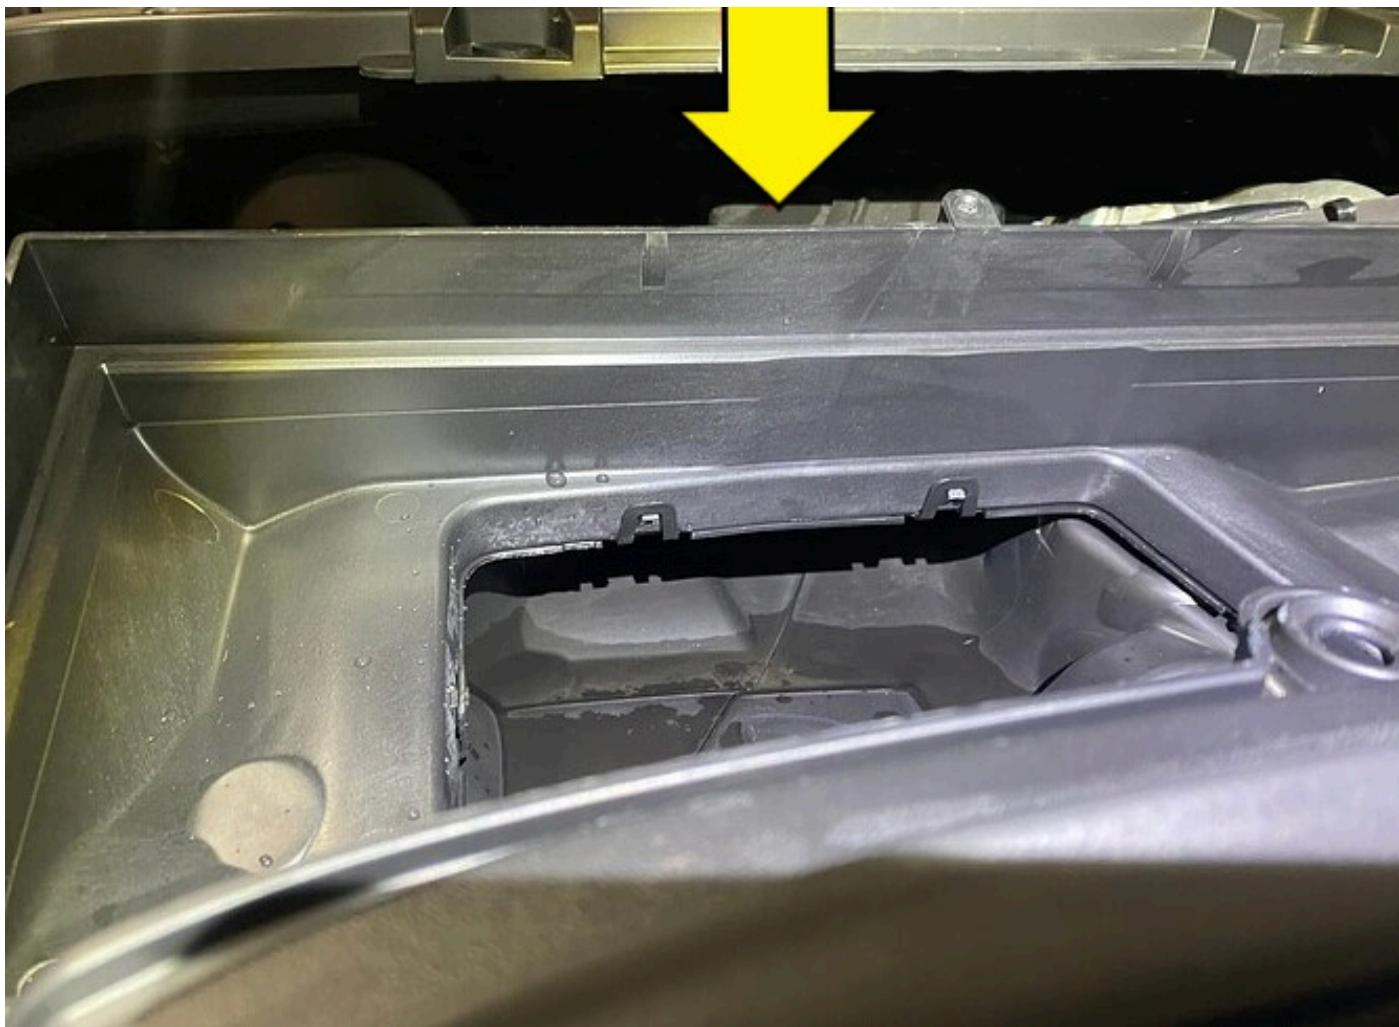
Vedação da caixa do sistema de ventilação do filtro do habitáculo

Nos veículos supracitados podem ocorrer infiltrações de água na zona dos pés do acompanhante, devido a uma vedação defeituosa da caixa do sistema de ventilação do filtro do habitáculo. As infiltrações são particularmente notórias durante acelerações fortes. A alcatifa e o tapete ficam bastante encharcados. A água também pode entrar na ventoinha do habitáculo e provocar ruídos altos de chiar da ventoinha.br/> Para confirmar a causa, é necessário desmontar os filtros do habitáculo. Estes podem ser acedidos a partir do compartimento do motor (por baixo da cobertura do canal de água). Por cima da caixa do sistema de ventilação é visível um vedante. Se este estiver solto ou apenas encostado (sem pressão de encosto), a água da chuva pode entrar no canal do ar e seguidamente no habitáculo do veículo.br/>br/> As medidas de correção ou de reparação devem ser executadas de acordo com as especificações do fabricante do veículo.
