## VW Polo 9N — Luzes de marcha-atrás com defeito

### Luzes de marcha-atrás sem função

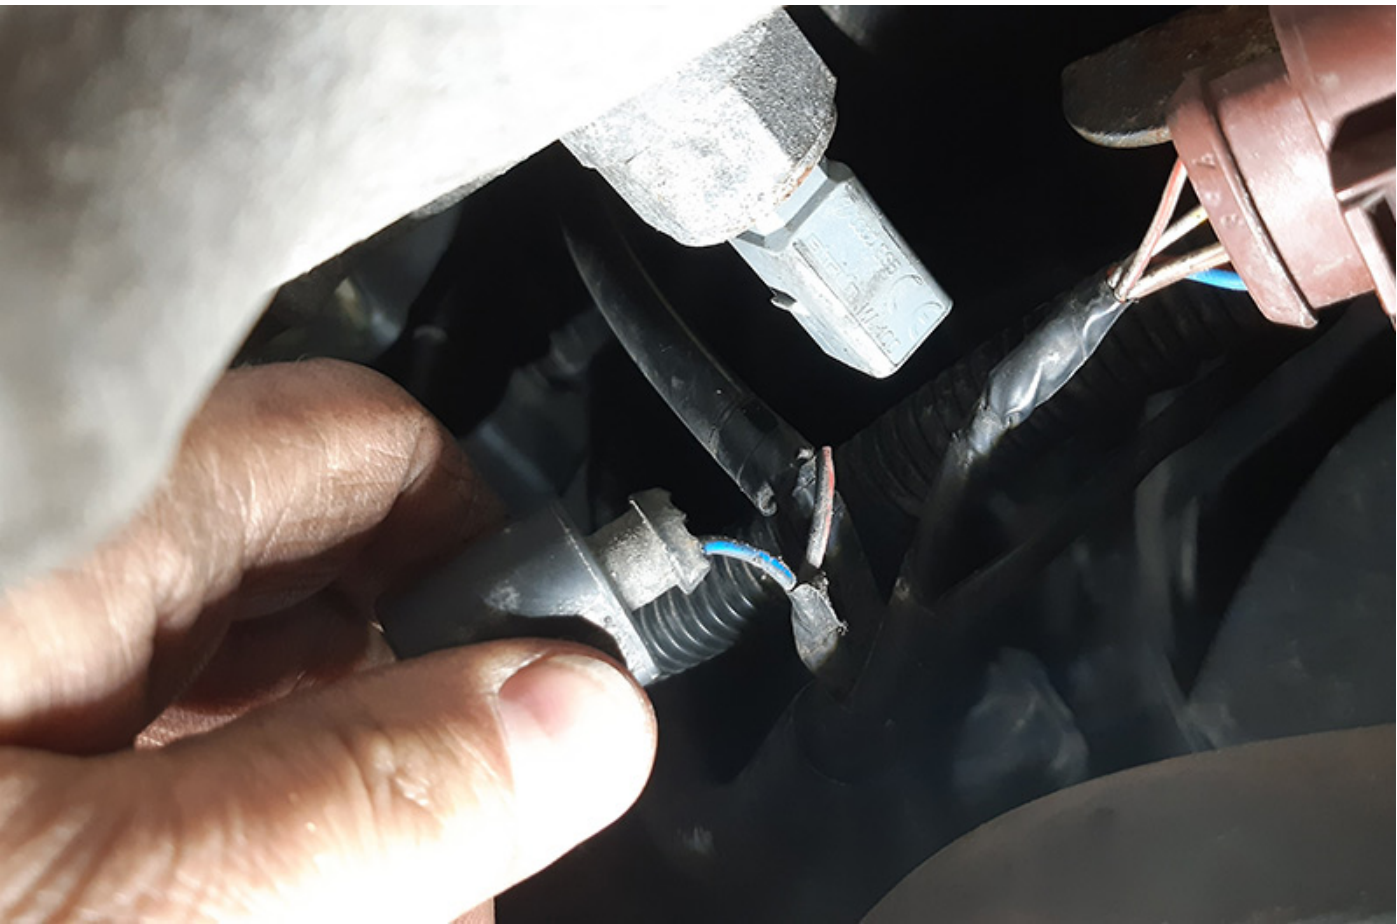
Neste caso, deve proceder-se exatamente por esta ordem.br/> A lâmpada e o fusível estavam OK.br/> Contudo, a luz de marcha-atrás não apresentava tensão (12 V).br/> Por conseguinte, a única causa possível era um interruptor de marcha-atrás. O interruptor foi curto-circuitado, mas a luz de marcha-atrás continuava sem funcionar.br/>br/> No decurso da localização de erros, a alimentação de tensão foi verificada nos pinos da ficha do interruptor de marcha-atrás. Neste caso, não havia qualquer tensão presente. Após uma inspeção mais aprofundada da ficha, verificou-se que um dos dois cabos podia ser puxado para fora da caixa.br/> Assim, constatou-se que a causa da avaria da luz de marcha-atrás era uma rutura do cabo no interior da caixa. Após a substituição da ficha, o funcionamento foi restabelecido na perfeição.
