# **VW Sharan - Luz de controlo ESP acende | HELLA**

**VW Sharan**

**Ano de fabrico: até 2008**

## **Luz de controlo ESP acende**

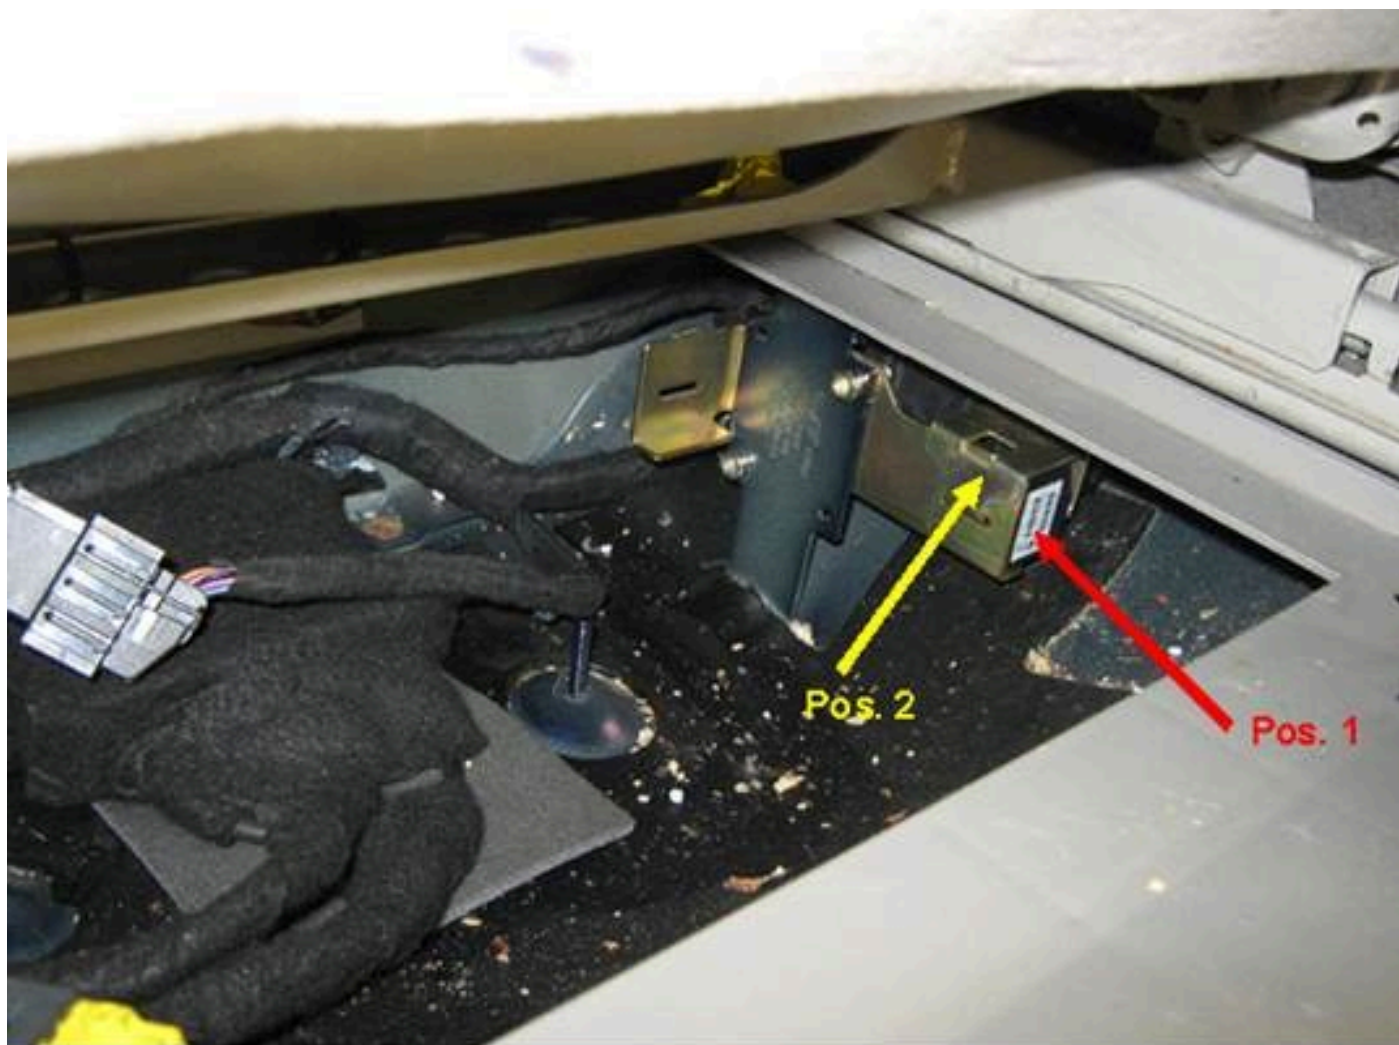
Figure 1

Se nos veículos supracitados a lâmpada de controlo ESP acender esporadicamente ou continuamente, o problema pode estar relacionado com um sensor de aceleração transversal com defeito. De modo a ter a certeza que o erro é provocado pelo sensor, deve-se proceder à leitura da memória de avarias e verificar a cablagem do sensor. O sensor da aceleração transversal (G200) situa-se por baixo do banco do condutor. Este pode estar instalado na versão de sensor combinado (taxa de rotação+aceleração transversal) ou na versão de sensor isolado. O sensor individual está posicionado por baixo da calha direita do banco (Fig 1, Pos. 1).

- Soltar a braçadeira de aperto do sensor (Fig. 1, Pos. 2)
- Destravar e desconectar o conector do sensor
- Retirar o sensor
- Montar o novo sensor e ligar o conector
- "Calibrar" o sensor com um aparelho de diagnóstico ou realizar uma "zeragem"
- Apagar a memória de avarias
- Realizar um teste de estrada

frequentemente a memória de avarias só pode ser apagada após a "zeragem" do sensor novo.
