## VW T6 — Funcionamento irregular do motor

### Funcionamento irregular do motor: a luz de controlo do motor ou a luz de controlo da pré-incandescência acende

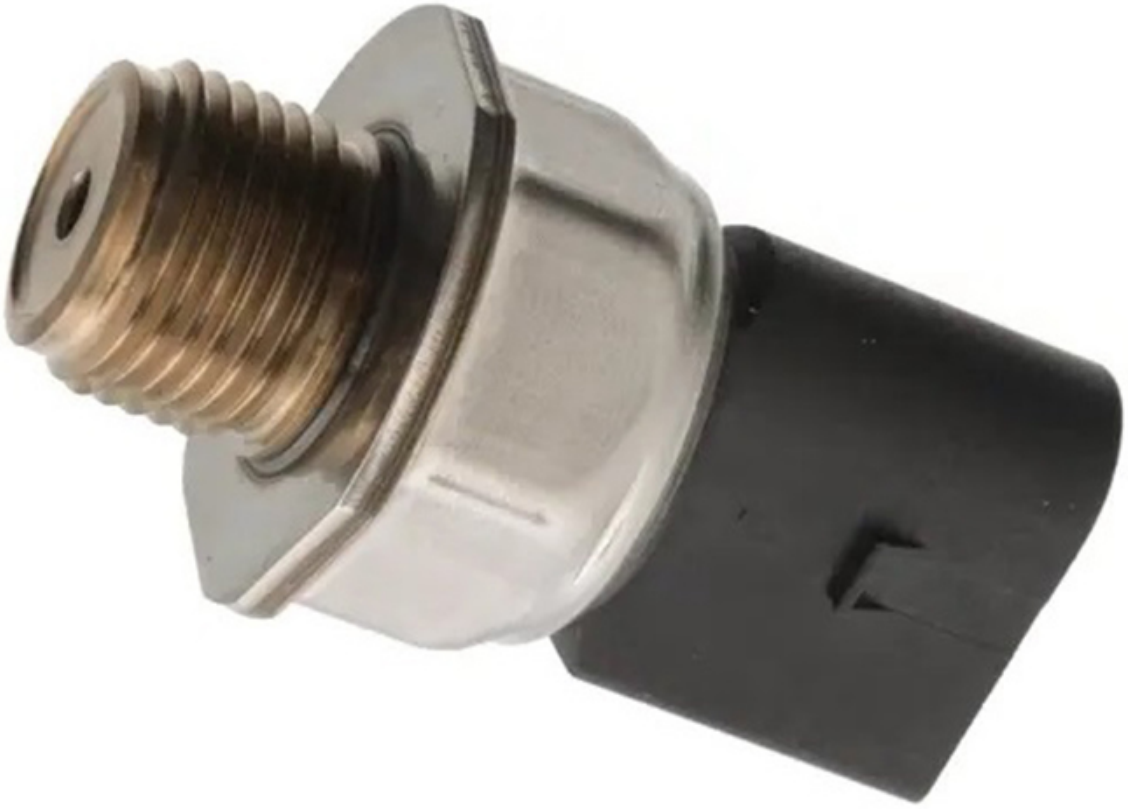
Nos veículos supracitados, pode ocorrer um funcionamento irregular do motor. A luz de controlo do motor ou/e a luz de controlo da pré-incandescência acendem. Na memória de erros, pode estar armazenado o código de erro P0191.  
Para resolver a situação, devem ser verificados todos os componentes elétricos e mecânicos relevantes para o sistema, incluindo a alimentação de tensão.  
Caso não seja detetado nenhum erro, a causa pode ser o sensor de pressão da rampa do distribuidor de combustível (Figura).  
Após a substituição do sensor, a memória de erros deve ser eliminada e deve ser efetuada uma prova de estrada.
