# **Volkswagen Golf V Plus — A luz de aviso ABS/ESP brilha | HELLA**

**Modelo: Golf V Plus**

**A luz de aviso ABS/ESP brilha**

**Código de erro: 1435**

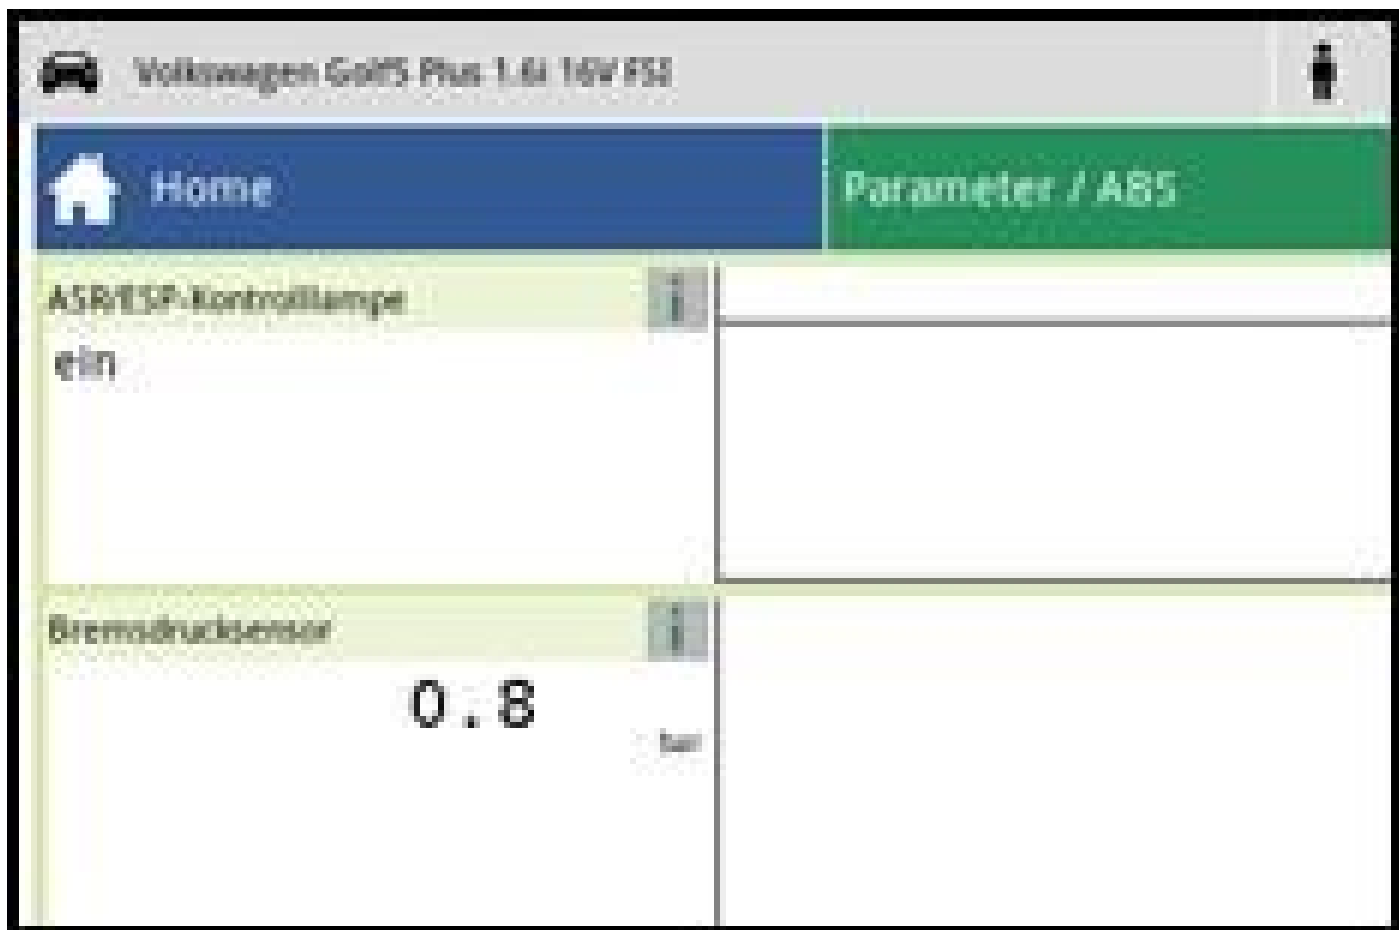
Se o erro supracitado for detetado em combinação com a iluminação da luz de aviso do ABS, o problema pode dever-se a uma falha no sensor de pressão do óleo dos travões.

O sensor de pressão deteta a pressão de travagem no sistema hidráulico e transmite o valor para o módulo de comando. Um erro na interpretação do sinal origina um registo de erro no módulo de comando. Uma vez que não é possível executar uma medição diretamente no sensor, deve-se verificar primeiro os parâmetros. O valor nominal deve ser de 0 bar, quando o travão não é acionado. O sensor deve ser substituído, se os valores (Figura) forem diferentes.

The sensor must be replaced in the event of deviating values (figure).

O sensor de pressão está integrado na unidade hidráulica ABS.

O fabricante automóvel disponibiliza um kit de reparação para a unidade hidráulica de ABS.
