## Volkswagen Transporter T6 — Ralenti irregular / Motor vai abaixo

### Funcionamento irregular do motor na fase de aquecimento / Motor vai abaixo após arranque a frio

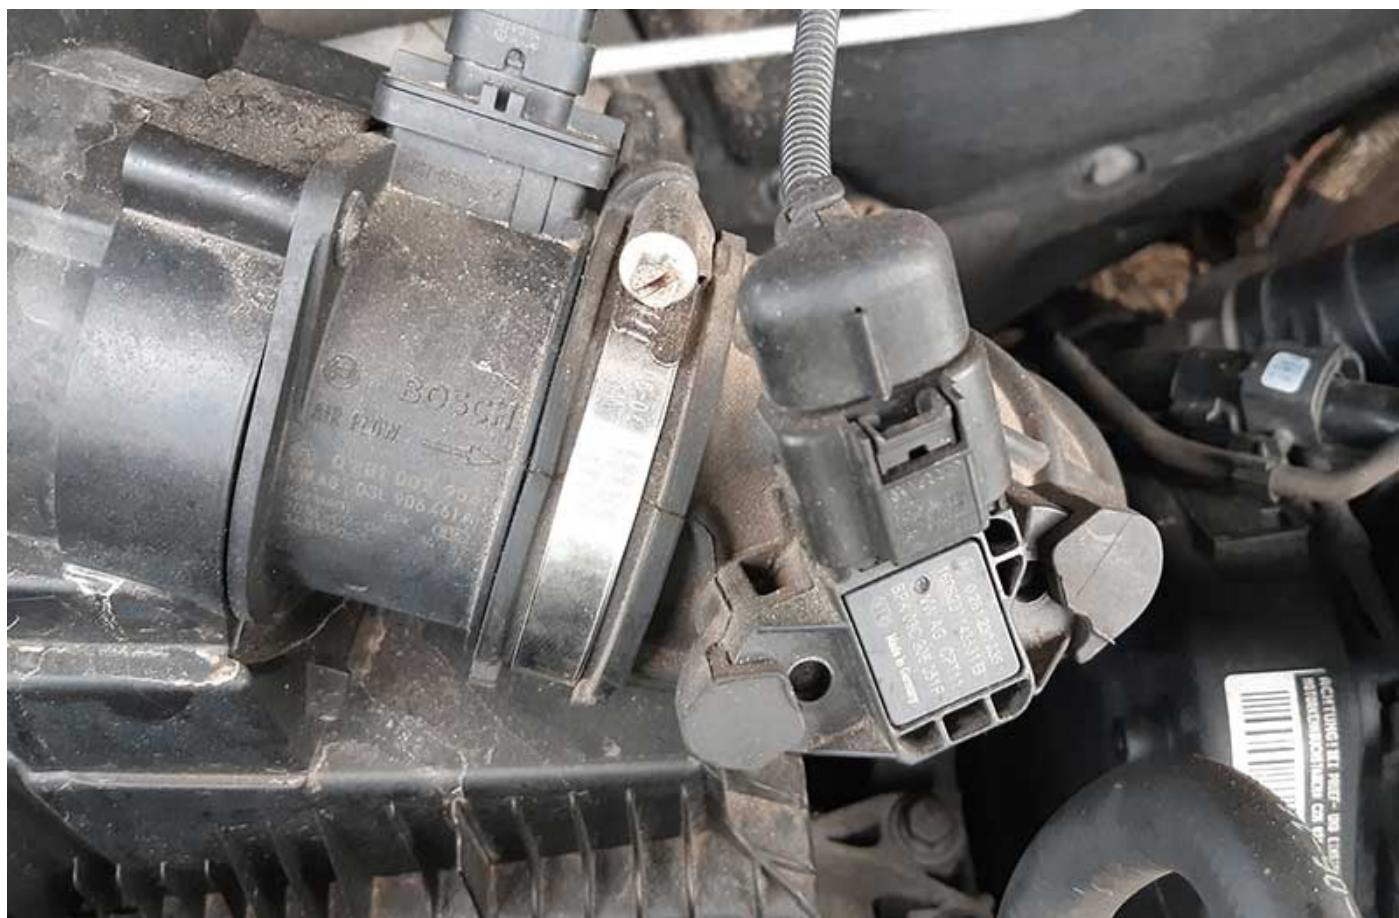
Neste caso, deve prestar-se especial atenção à ligação entre o medidor de massa de ar e o filtro de ar. Aqui, existe a possibilidade de o anel de vedação estar danificado ou mal montado.

Em alguns casos, o anel de vedação até pode não estar montado. Este pode ter sido esquecido durante trabalhos de manutenção e de reparação previamente realizados.

Para resolver o problema, deve-se desconectar a ligação e verificar se o anel de vedação está corretamente montado. Eventualmente pode ser necessário trocar o anel de vedação.
