BMW 3 series Avaria da iluminação da matrícula | HELLA

Todos os modelos Touring

Ano de fabrico 2001-2005

Avaria da iluminação da matrícula

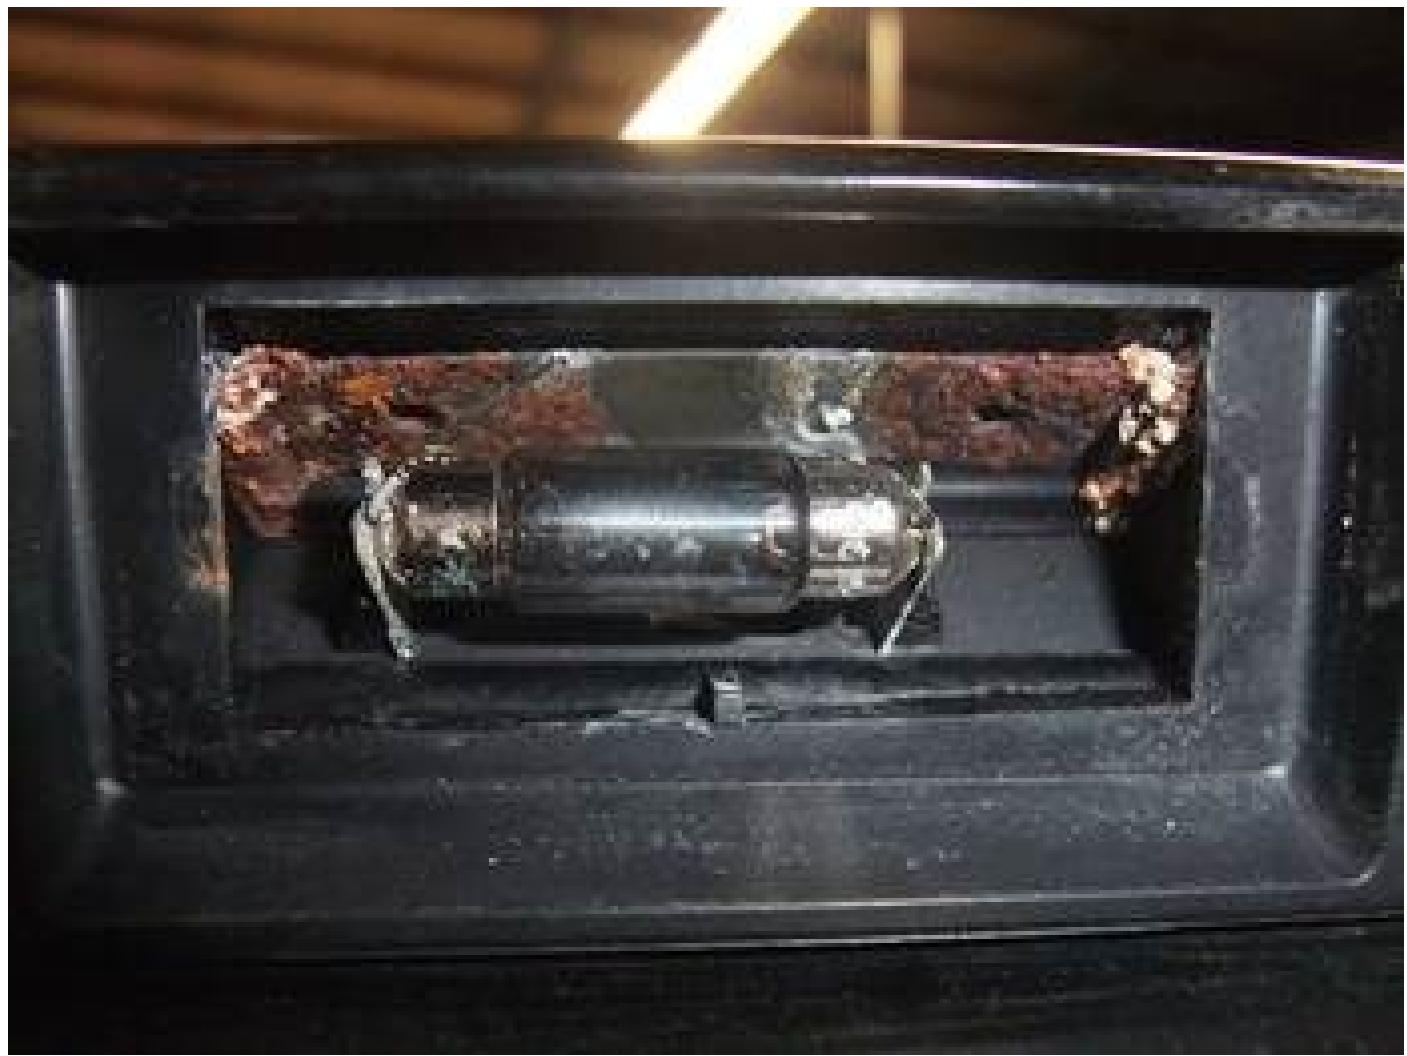
Se o cliente reclamar a falha acima mencionada, a causa não reside obrigatoriamente nas lâmpadas. Devido a forte humidade nas lâmpadas é causada a corrosão dos contactos(v. fig. 1). Através do efeito capilar nos cabos podem ocorrer infiltrações de água no interruptor de contacto. A consequência é, por norma, corrosão no interruptor, o que implica falha de contacto. Em consequência pode acontecer esporadicamente que a tampa da bagageira abra e feche automaticamente. Proceder neste caso do seguinte modo:
