BMW 3 series E46 Avaria da regulação do alcance da iluminação | HELLA

BMW Série 3 (E46)

Todos os veículos com iluminação xénon

Avaria da regulação do alcance dailuminação

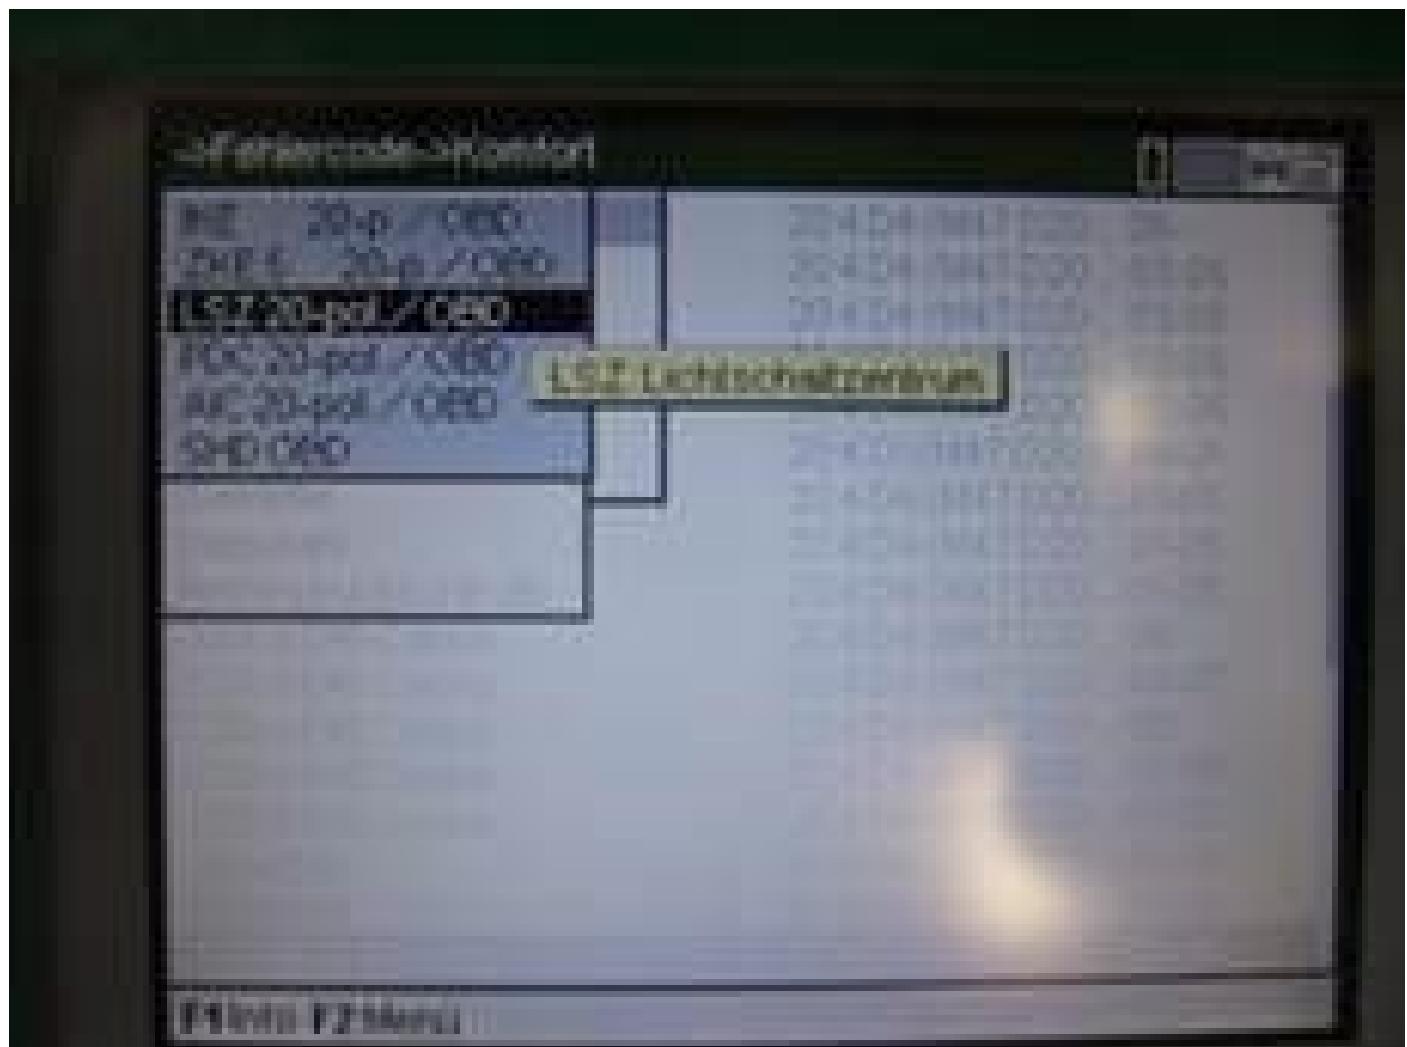
Se os faróis se encontrarem na posição mais baixa, há geralmente uma avaria no sistema de regulação do alcance da iluminação. O abaixamento dos faróis assinala a avaria, visto que no painel de instrumentos não acende nenhuma luz de aviso. Nesse caso, deve proceder-se como a seguir se indica:

1. Com um aparelho de diagnóstico apropriado, verificar o código de avaria. Para isso, após a selecção do veículo, seleccionar o ponto do menu "Centro de comutação de luzes" (Lichtschaltzentrum) (Fig. 1).2. Nesse caso, no sensor anterior do nível do veículo será detectada uma deficiência na alimentação da tensão (Fig. 2).3. No ponto do menu "Valores de medição e Parâmetros" (Messwerte und Parameter) são seguidamente investigados os valores reais do sensor. No sensor anterior (Sensor de carga / Beladungssensor), o valor é de 0,2 Volt, sendo, portanto, demasiado baixo. O valor não sofre alteração mesmo simulando uma alteração do nível.4. Levantar o veículo e verificar se há danos ou corrosão na união de encaixe e nos cabos do sensor. Se não forem encontradas anormalidades, é possível que haja avaria interna no sensor.

5. Substituir o sensor de nível do veículo. Recomendação: Para a montagem da ficha recomenda-se a aplicação do spray especial de Hella, porque protege e isola longamente todos os componentes electrónicos e electromecânicos contra correntes de fuga, curto-circuitos e também contra corrosão resultante de salpicos e condensação, entrada de água e humidade elevada do ar. Além disso, os vedantes de borracha mantêm-se macios, maleáveis e não se tornam quebradiços. Artigo Hella Nº 9XH 184 965-802.6. Após a substituição, o valor do sensor anterior é de 2,2 Volt, portanto dentro do intervalo correcto (Fig. 3). 7. "Carregar" o veículo e focar os faróis segundo as indicações do fabricante.
