## BMW X3 G01 - A luz de aviso do motor acende

## Registros na memória de falhas relacionados ao sensor de partículas de diesel

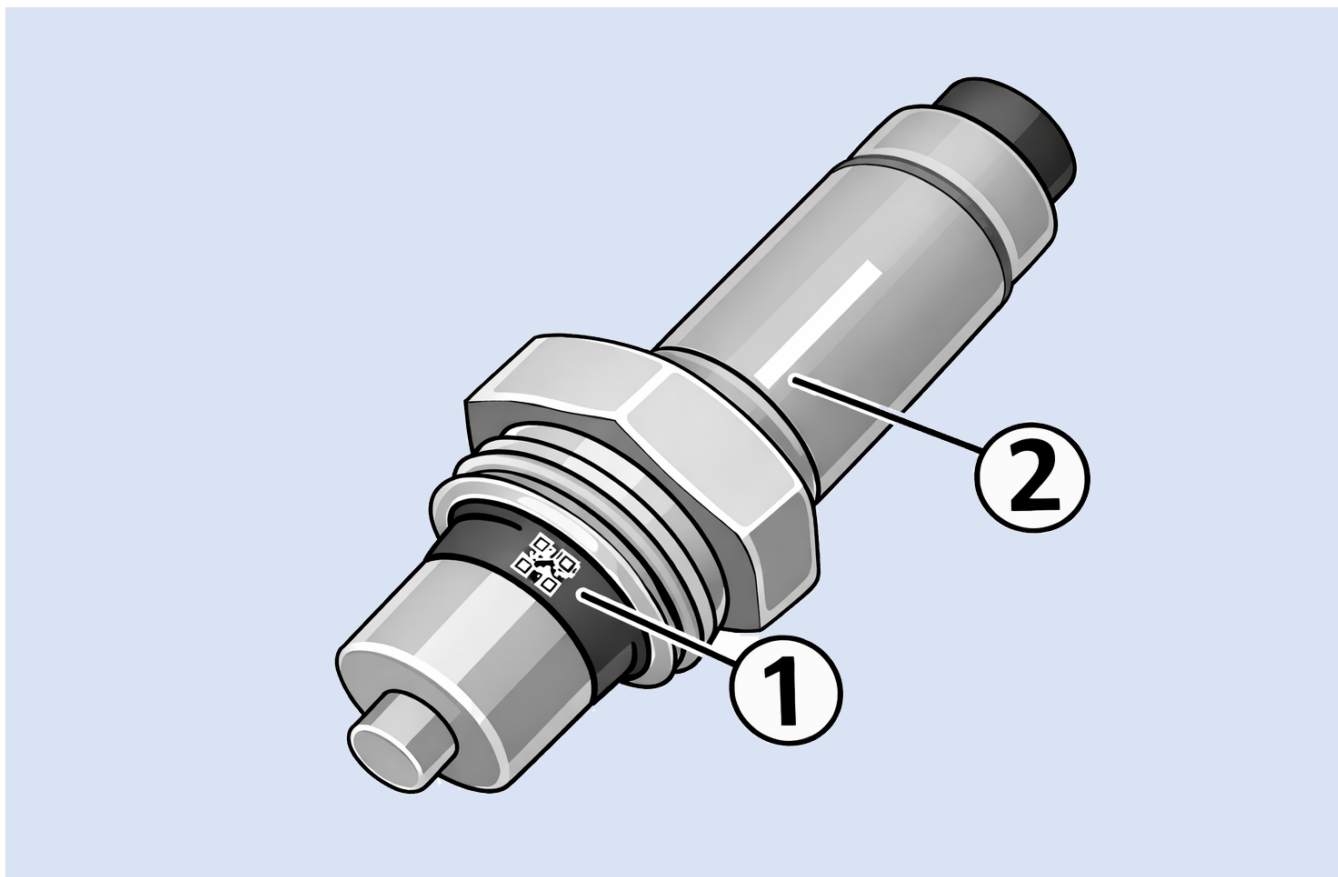
Caso seja necessária a substituição do sensor de partículas de diesel, é imprescindível verificar se a posição de instalação está correta. Nos modelos devidamente identificados, a marcação ou o código QR na carcaça do sensor deve estar voltado para baixo (veja a ilustração). Uma posição incorreta de instalação pode causar uma nova falha no sensor. As especificações do fabricante do veículo são determinantes. As marcações existentes na peça de reposição servem como orientação durante a instalação.

Representação ilustrativa de um sensor de partículas de diesel.

Nas versões devidamente identificadas, a marcação (2) ou o código QR (1) serve para o correto posicionamento de acordo com as especificações do fabricante do veículo
