# **Citroën C3 Pluriel — Infiltração de água na luz traseira | HELLA**

**Citroën**

**C3 Pluriel (HB)**

## **Infiltração de água na luz traseira**

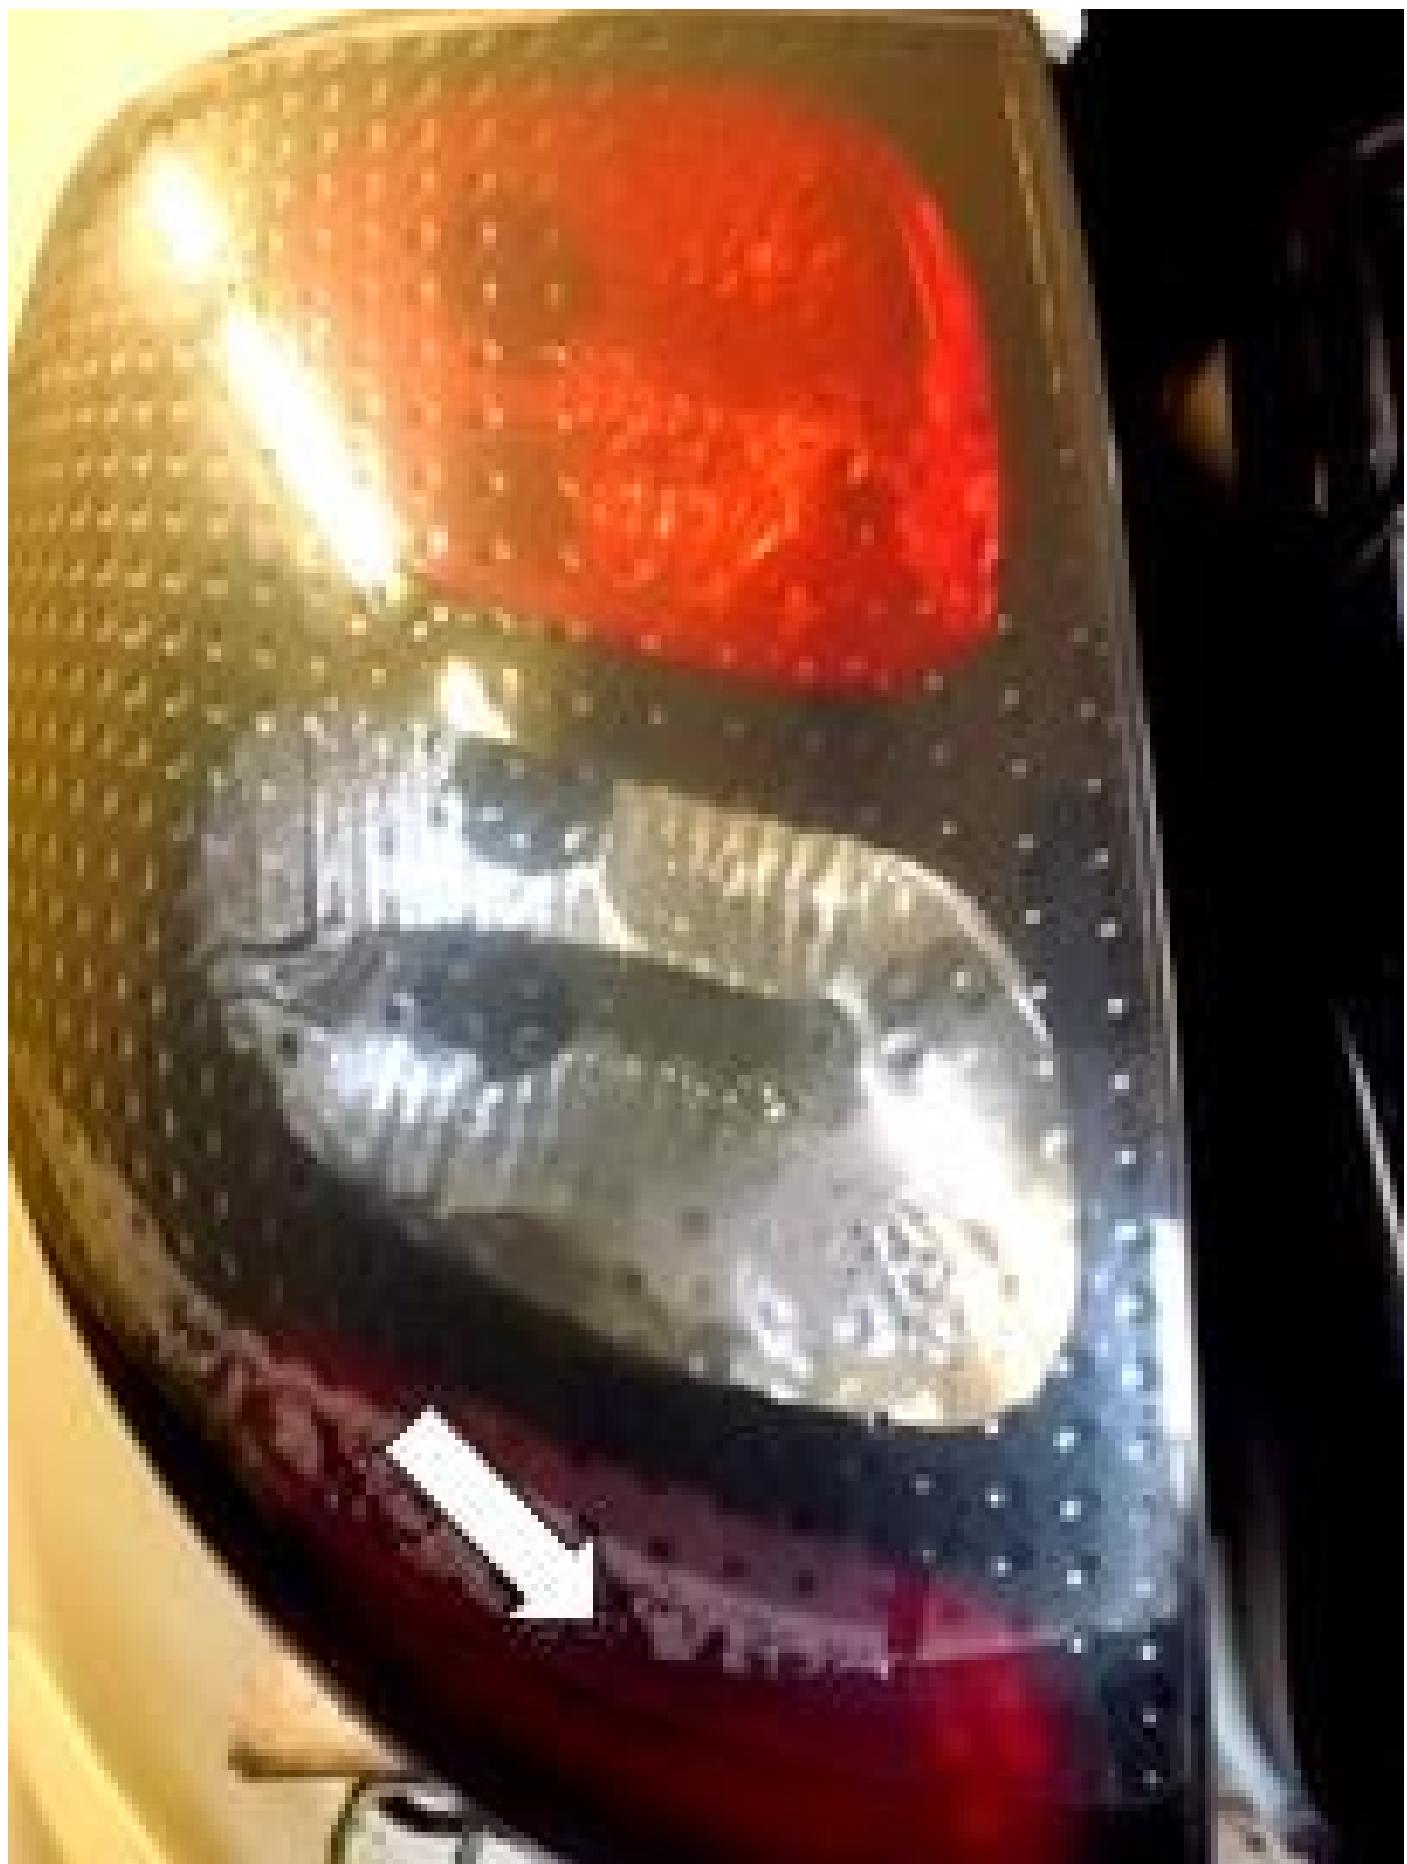
Figura 1 Figura 2

Nos veículos supracitados, uma infiltração de água (Figura 1) pode implicar a falha das funções das luzes de marcha-atrás.

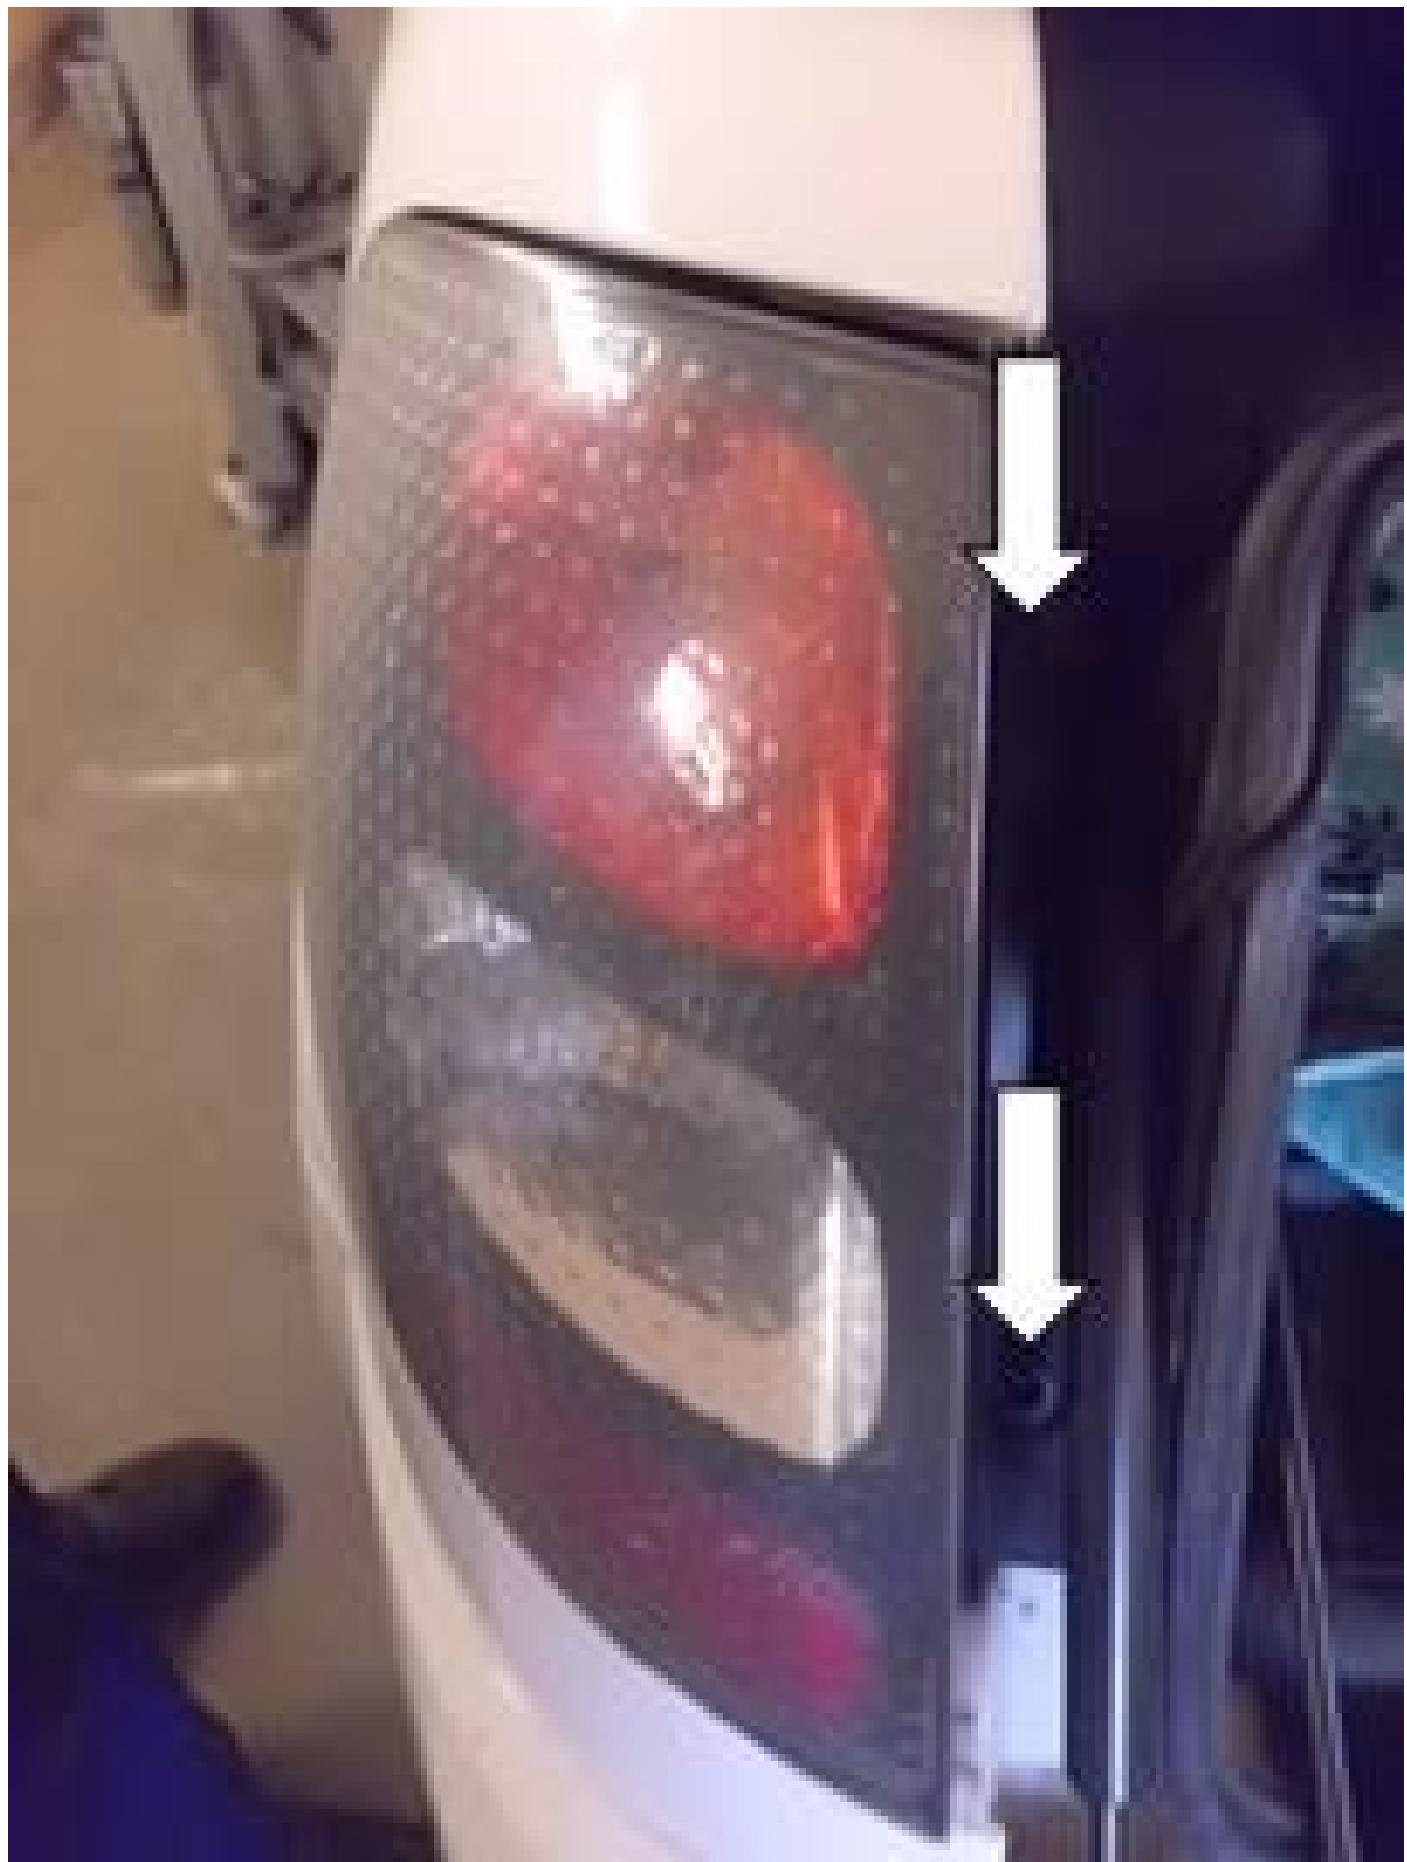
Para um diagnóstico correto, deve-se desmontar a luz de marcha-atrás. Para isso, deve-se desenroscar os dois parafusos (Figura 2).

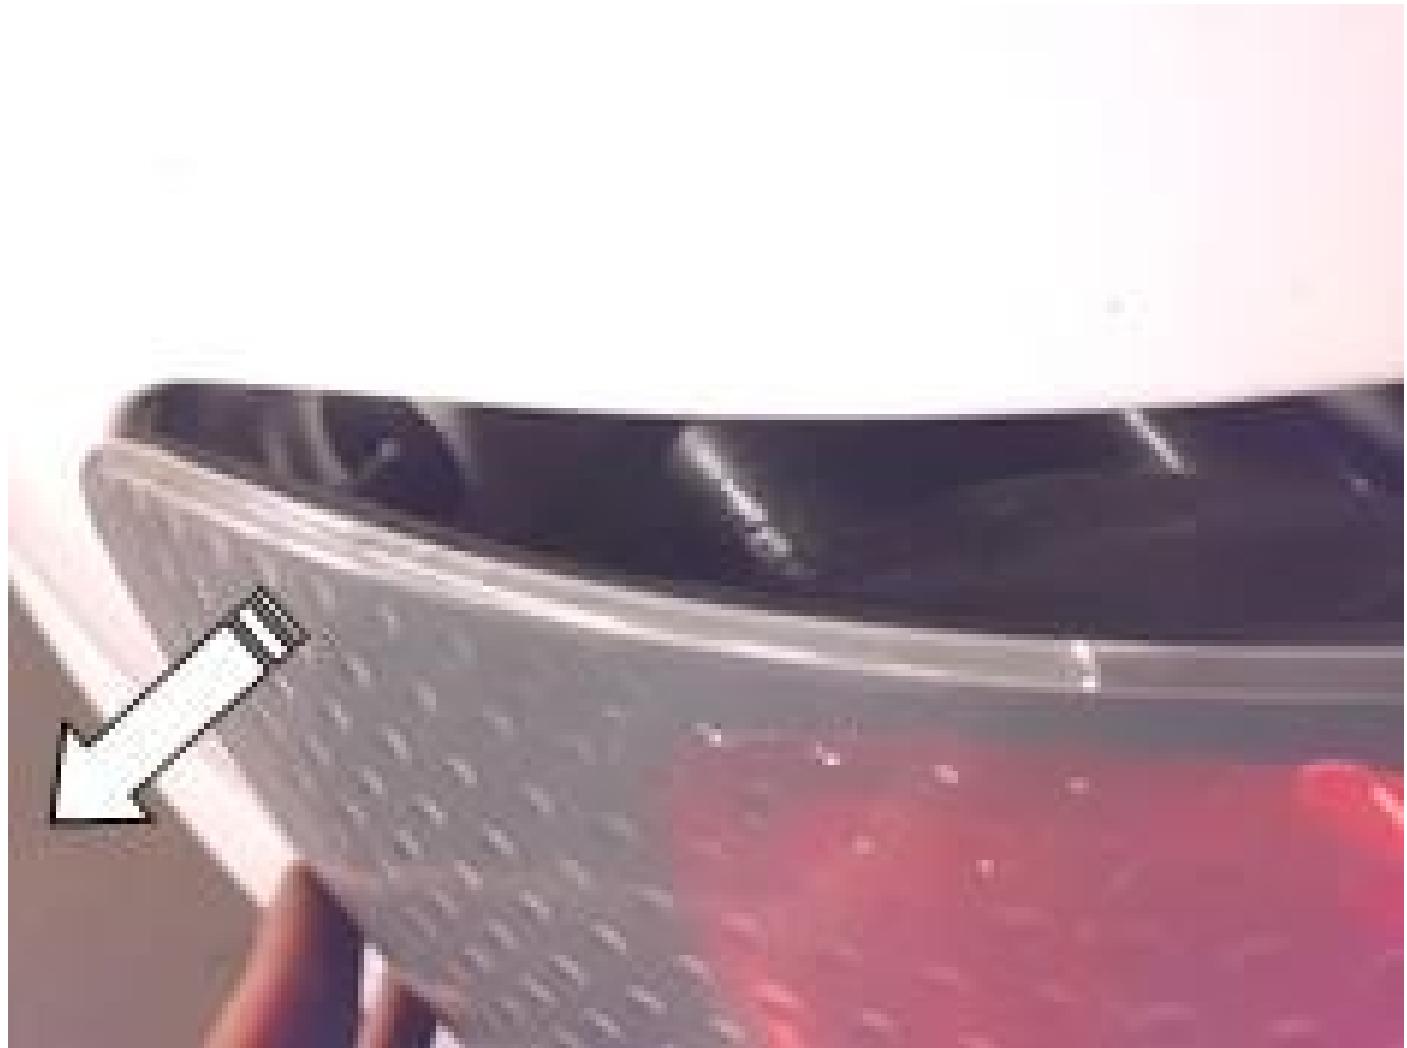
Figura 3

Em seguida, deve-se desencaixar o farol lateralmente (Figura 3) e desenroscar os alojamentos das lâmpadas incandescentes. Prestar atenção a sinais de sujidade e corrosão (Figura 4).
