# Hyundai Terracan — O motor entra em modo de emergência | HELLA

**Hyundai**

**Terracan**

**O motor entra em modo de emergência**

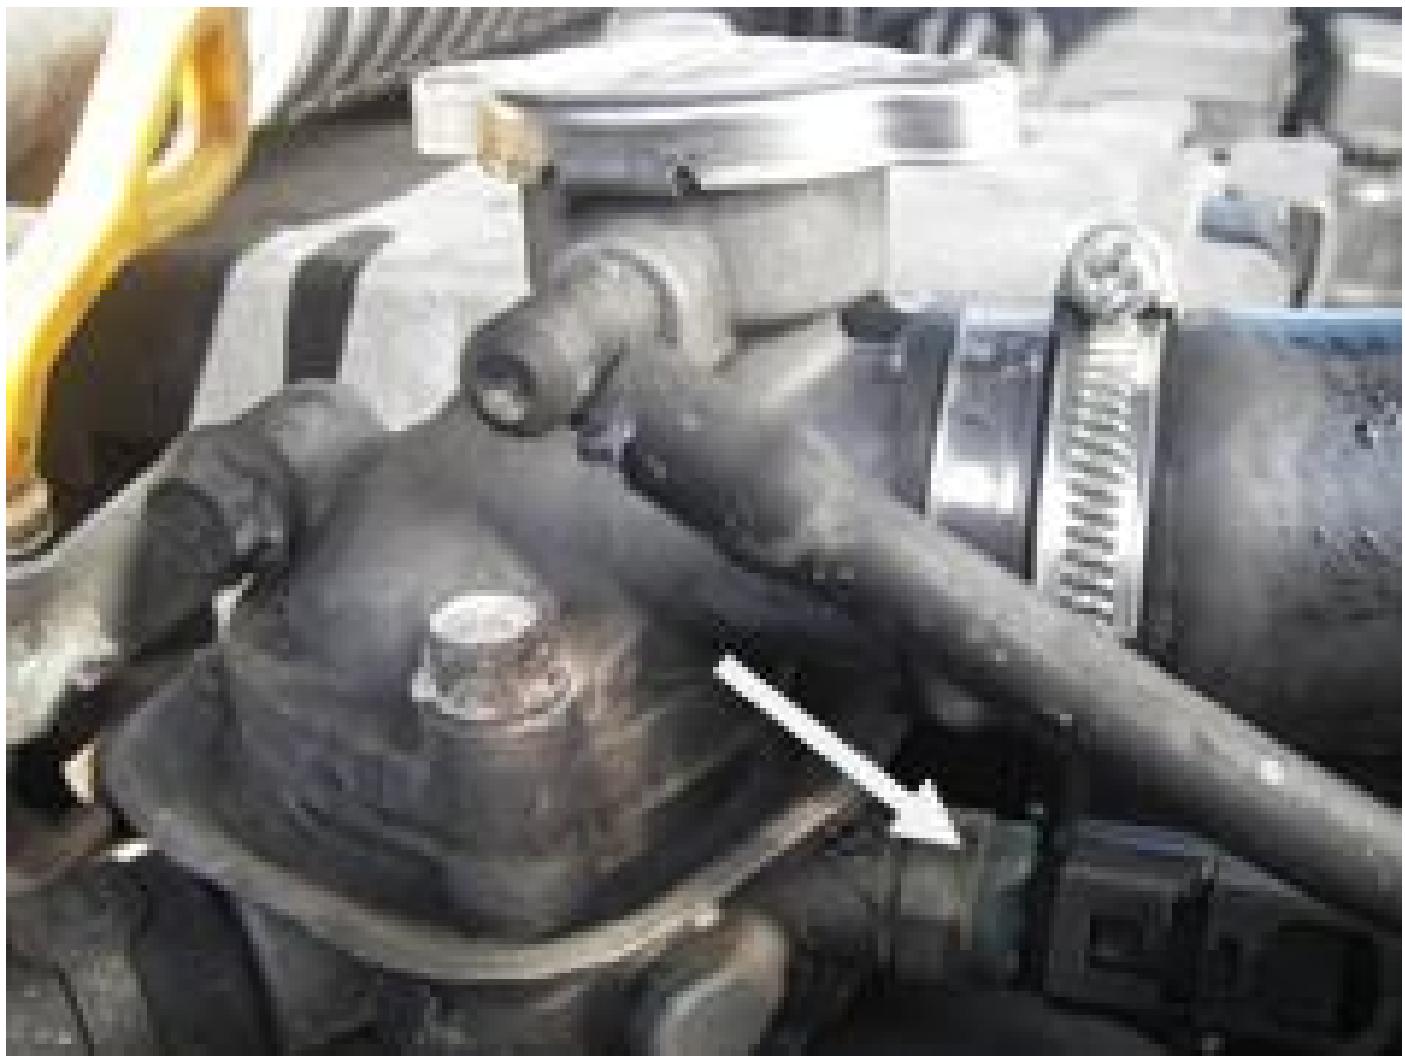
Baixo nível de líquido de refrigeração no sistema de refrigeração, apesar de o reservatório de compensação apresentar um nível correto. Após desenroscar a tampa de fecho da caixa do termóstato, constata-se que o nível do líquido de refrigeração está alguns centímetros abaixo do tubo flexível de extravasão. Neste caso, o sensor da temperatura (Figura) está fora da água. O módulo de comando do motor ativa o motor no modo de emergência.

Para solucionar o problema, o sistema de refrigeração deve ser enchido, verificado e a tampa de fecho deve ser substituída.
