## Land Rover Range Rover IV — Lâmpada de controle do airbag brilha

| Ficha técnica | |
|---|---|
| Modelo | Range Rover IV (LG) |
| Ano de fabrico | 2013–2014 |

## Land Rover Range Rover IV — Lâmpada de controle do airbag brilha e possível registro de códigos de falha referentes ao airbag.

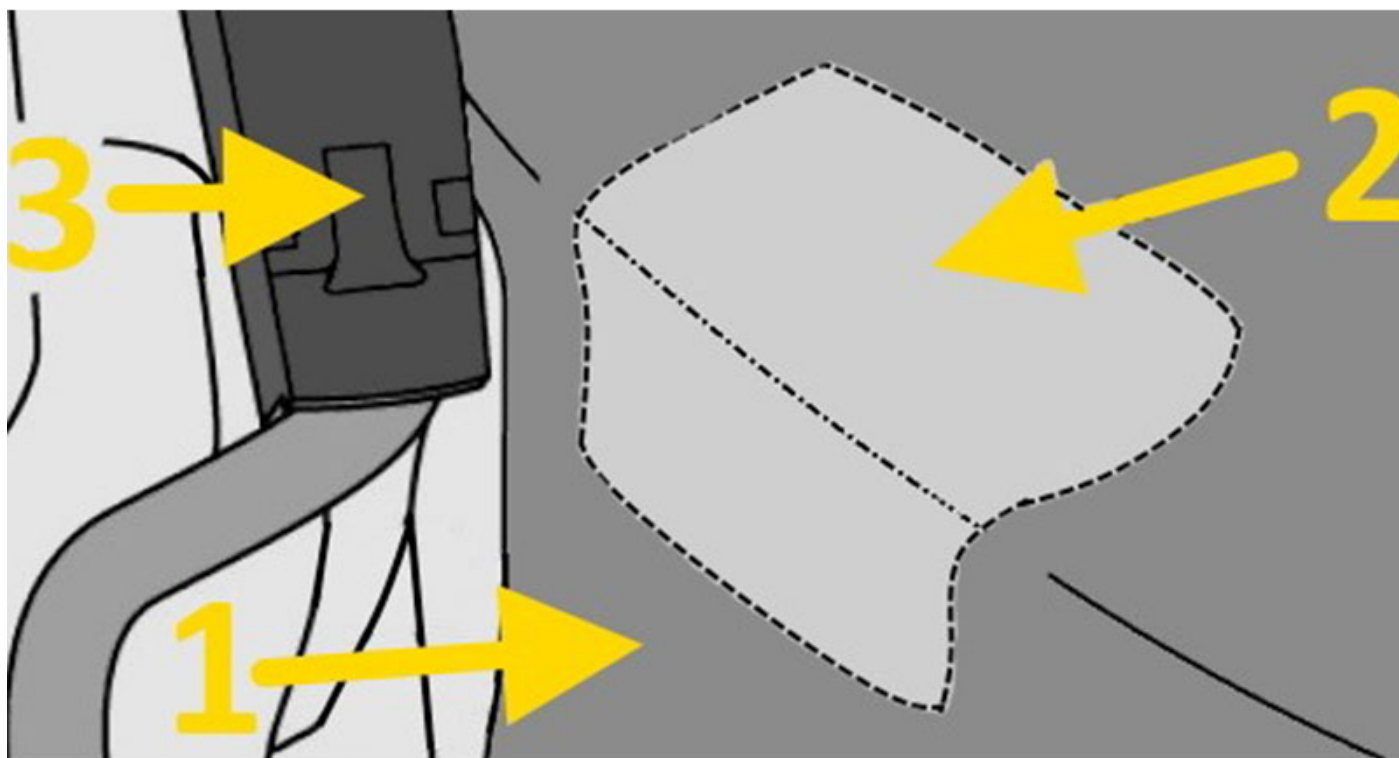
Se for detectado o problema acima mencionado, uma possível causa pode ser uma conexão por engate do airbag lateral com defeito ou desconectada.

Neste caso, a falha se deve a um contato permanente entre a conexão por engate do airbag lateral ([Figura 1 pos. 3](#)) e a almofada do encosto do banco ([Figura 1 pos. 1](#)).

Fig. 1: contato permanente entre a conexão por engate do airbag lateral e a almofada do encosto do banco

- Desmontar o revestimento externo do encosto do banco
- <strong>Identificar a área assinalada (<span class="gallery-mode--link" data-order="1">Figura 1 pos. 2</span>) da almofada do encosto do banco</strong>
- <strong>(<span class="gallery-mode--link" data-order="1">Figura 1 pos. 1</span>) e cortar com uma ferramenta adequada (p. ex. faca)</strong>
- <strong>Verificar o engate correto da conexão por engate (<span class="gallery-mode--link" data-order="1">Figura 1 pos. 3</span>)</strong>
- Posicionar a conexão por engate na área cortada
- <strong>(<span class="gallery-mode--link" data-order="2">Figura 2 pos. 4 e 5</span>) e fixar sem tensão</strong>
- Montar o revestimento externo do encosto do banco
- Desbloquear o sistema de airbag

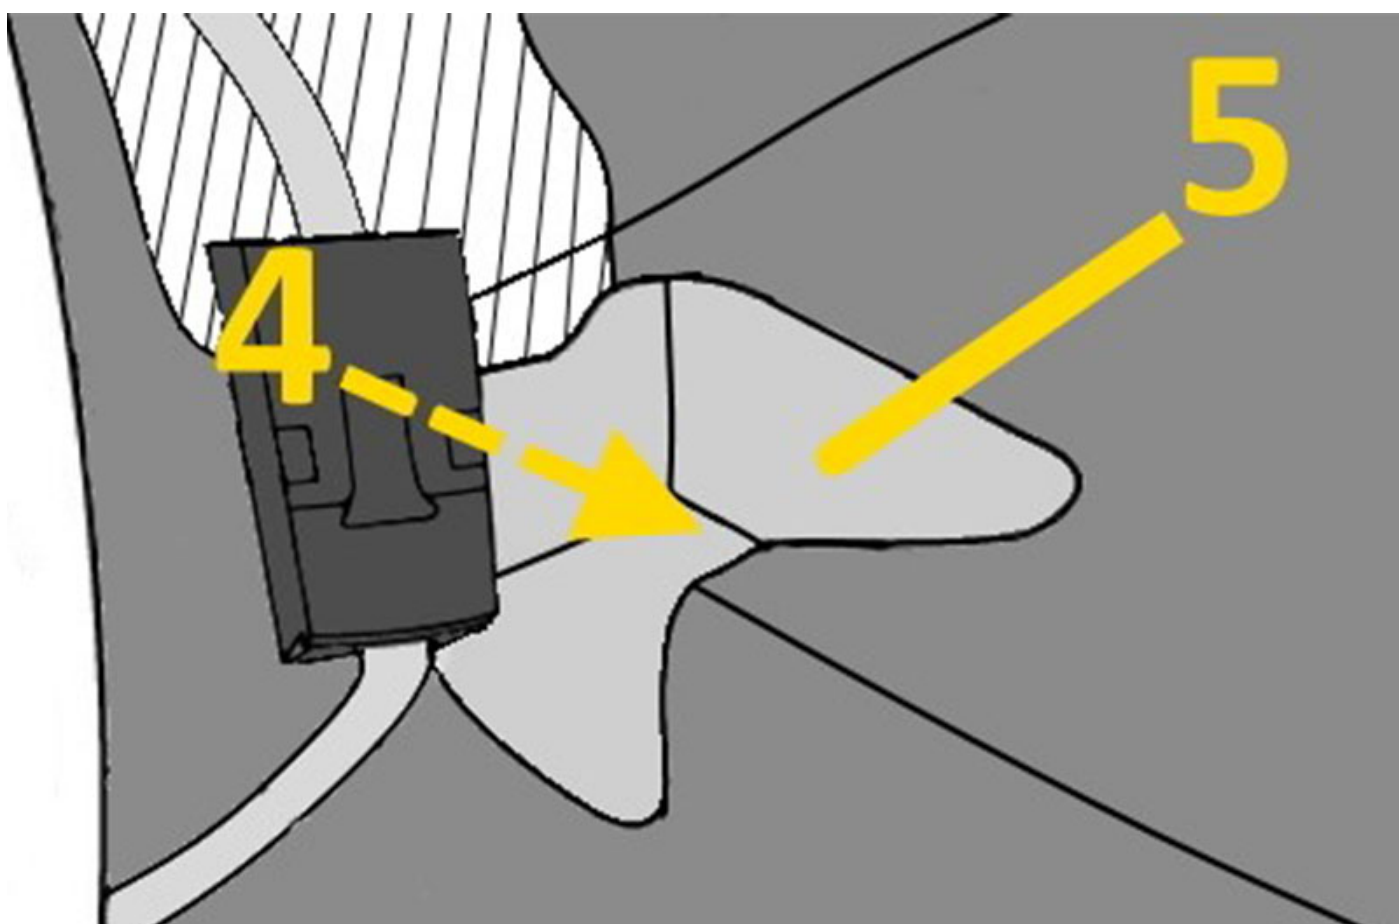
Figura 2: área cortada na área da almofada do encosto do banco
