## Mazda CX5 — Código de erro P0471 e dificuldades no arranque e na aceleração

| Modelo | CX5 GH/KE com caixa de velocidades automática |
| Motor | 2,2 16V CDI Skyactiv-D |
| Sintoma | Dificuldades no arranque e na aceleração, veículo entra no modo de emergência Código de erro: P0471 |

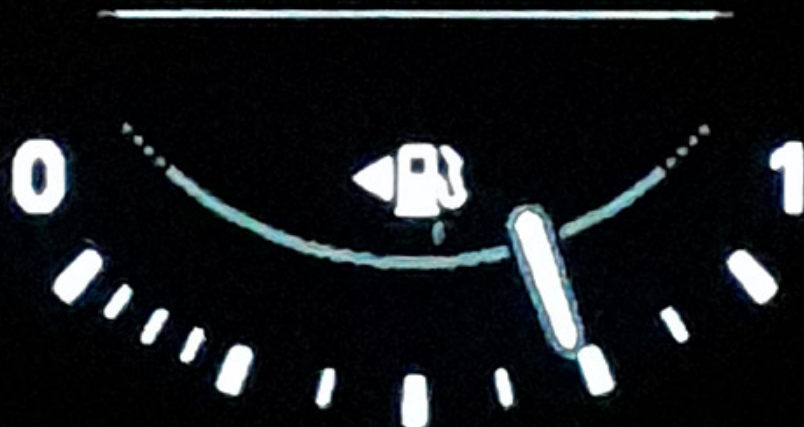
### “Falha de funcionamento marcha à frente SCBS” é exibido no painel de instrumentos combinado

Se, nos veículos supracitados, for exibida no painel de instrumentos combinado a mensagem de erro “SCBS / City assistente de travagem de emergência marcha à frente falha de funcionamento”, o problema pode dever-se a um sensor da pressão de sobrealimentação com defeito. O sinal defeituoso pode originar vários registos de erros em diversos módulos de comando. Além disso, podem acender simultaneamente as luzes de aviso referentes à pressão dos pneus, travão de estacionamento, sistema I-Stop e ABS. O erro pode ser repostado temporariamente desligando e ligando a ignição, mas costuma reaparecer após algum tempo durante a condução.

Aviso no painel de instrumentos combinado

shy /> Aviso de reparaçãoshy /> Continuar a conduzir a viatura com este defeito, pode causar danos no motor. Além disso, este erro provoca mudanças de velocidade duras nos veículos equipados com caixa de velocidades automática.shy /> O fabricante automóvel procedeu à substituição do sensor da pressão do gás de escape por um novo modelo modificado.shy /> No âmbito dos trabalhos de reparação é, portanto, importante ter em atenção que o sensor antigo seja substituído por um sensor novo (kit de reparação).shy /> Após a reparação, é necessário apagar as respetivas entradas na memória de erros dos módulos de comando.shy />

Informação de peça sobressalenteshy /> Sensor da pressão do gás de escape antigo: Mazda SH02-BK-5204shy /> Sensor da pressão do gás de escape novo: Mazda SHY6-18-W00
