Mazda CX5 (KE) — Código de erro P0299, pressão de sobrealimentação insuficiente

P0299 Mazda — O veículo entra no modo de emergência e apresenta problemas de aceleração

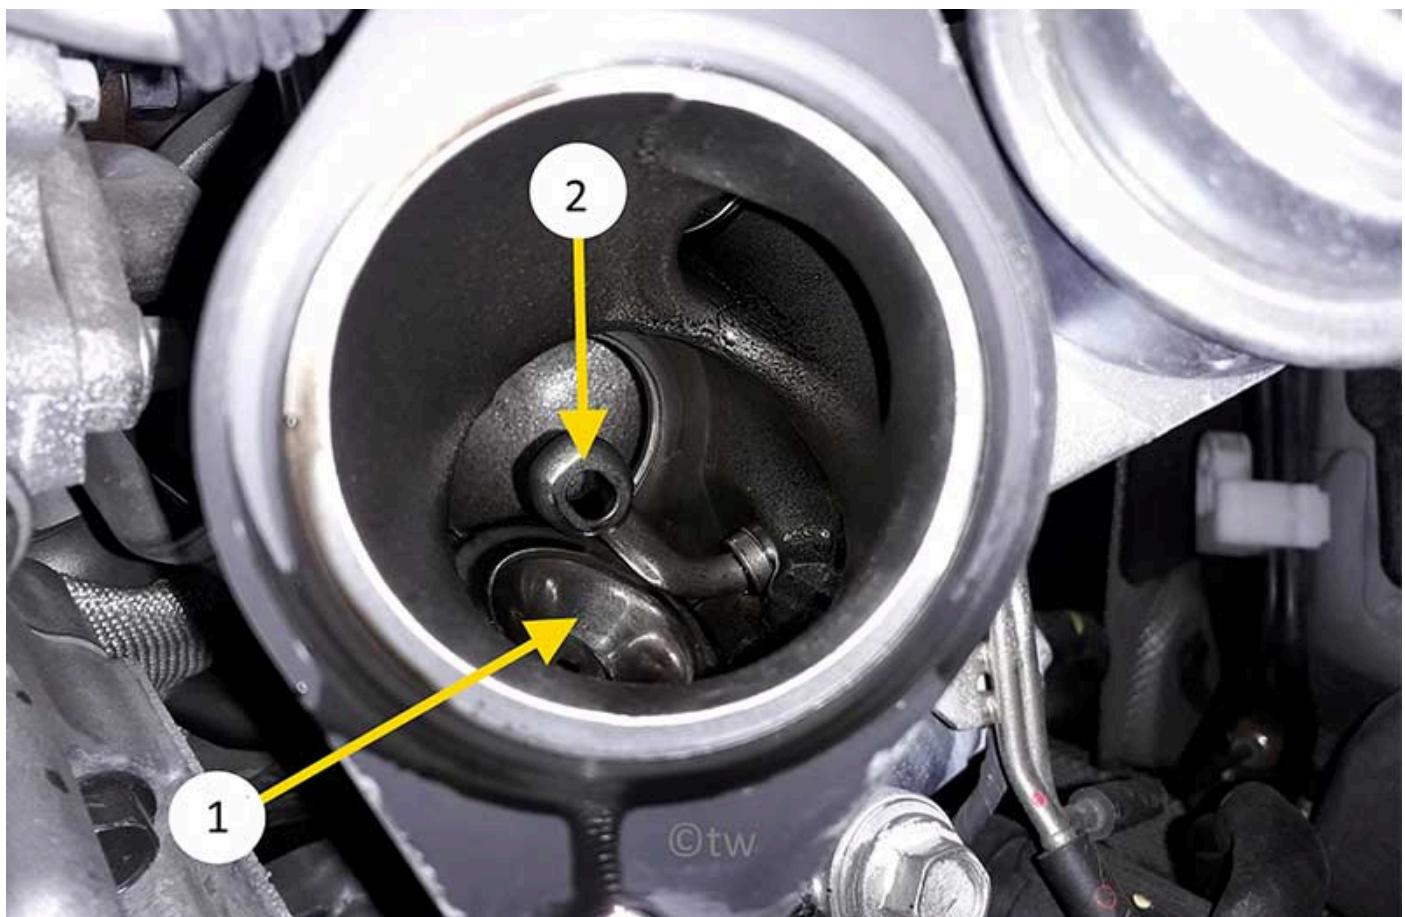
Se for detetado o erro supracitado, este pode estar relacionado com uma válvula de bypass danificada no turbocompressor pequeno. Uma avaria mecânica impede que a válvula feche corretamente, impossibilitando a formação da pressão de sobrealimentação necessária. Neste caso, é necessário desmontar os tubos flexíveis do ar de sobrealimentação no turbocompressor

e controlar visualmente o comando das válvulas. No nosso exemplo, a válvula (1) já se tinha soltado completamente da alavanca (2). (Figura)

No caso de uma reparação, é necessário desmontar e substituir a unidade do turbocompressor completa. O fabricante não prevê a possibilidade de reparação da unidade de comando da válvula de bypass.
