MINI R50/R53 — Avaria da ventoinha do radiador | HELLA

MINI

R50/R53

Avaria da ventoinha do radiador

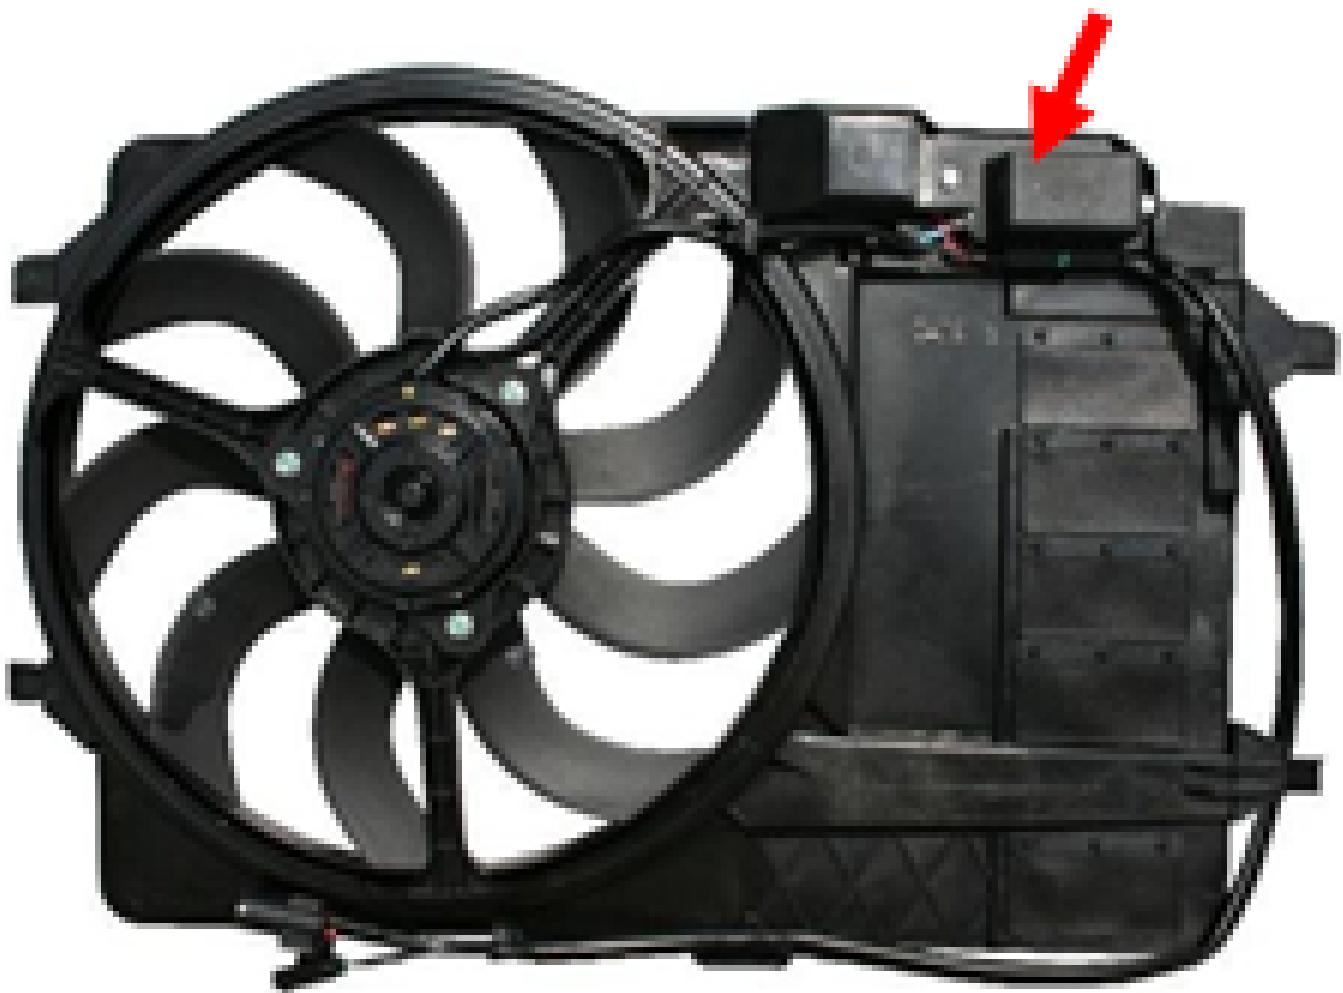
Fig. 1

Nos veículos supracitados, pode ocorrer uma falha de funcionamento da ventoinha do radiador. Uma pré-resistência da ventoinha com defeito provoca a falha de uma ou de ambos os níveis da ventoinha.

A resistência da ventoinha está fixada na moldura da ventoinha (Figura 1). O fabricante do veículo não oferece a resistência como peça sobressalente individualmente, mas apenas com a ventoinha e a moldura. No “mercado independente de peças”, no entanto, a resistência está disponível como peça sobressalente individual (Figura 2).

Antes da montagem, assegurar que o motor da ventoinha está totalmente funcional, não tem folga nos rolamentos e/ou não provoca quaisquer ruídos. É essencial observar as “Informações técnicas” do fornecedor de peças para a nova resistência. Para uma melhor montagem, recomenda-se a desmontagem da moldura da ventoinha juntamente com a ventoinha.
