# Opel Astra J Sports Tourer — Ruído de água em movimento na área da porta | HELLA

## **Ruído de água em movimento na área da porta**

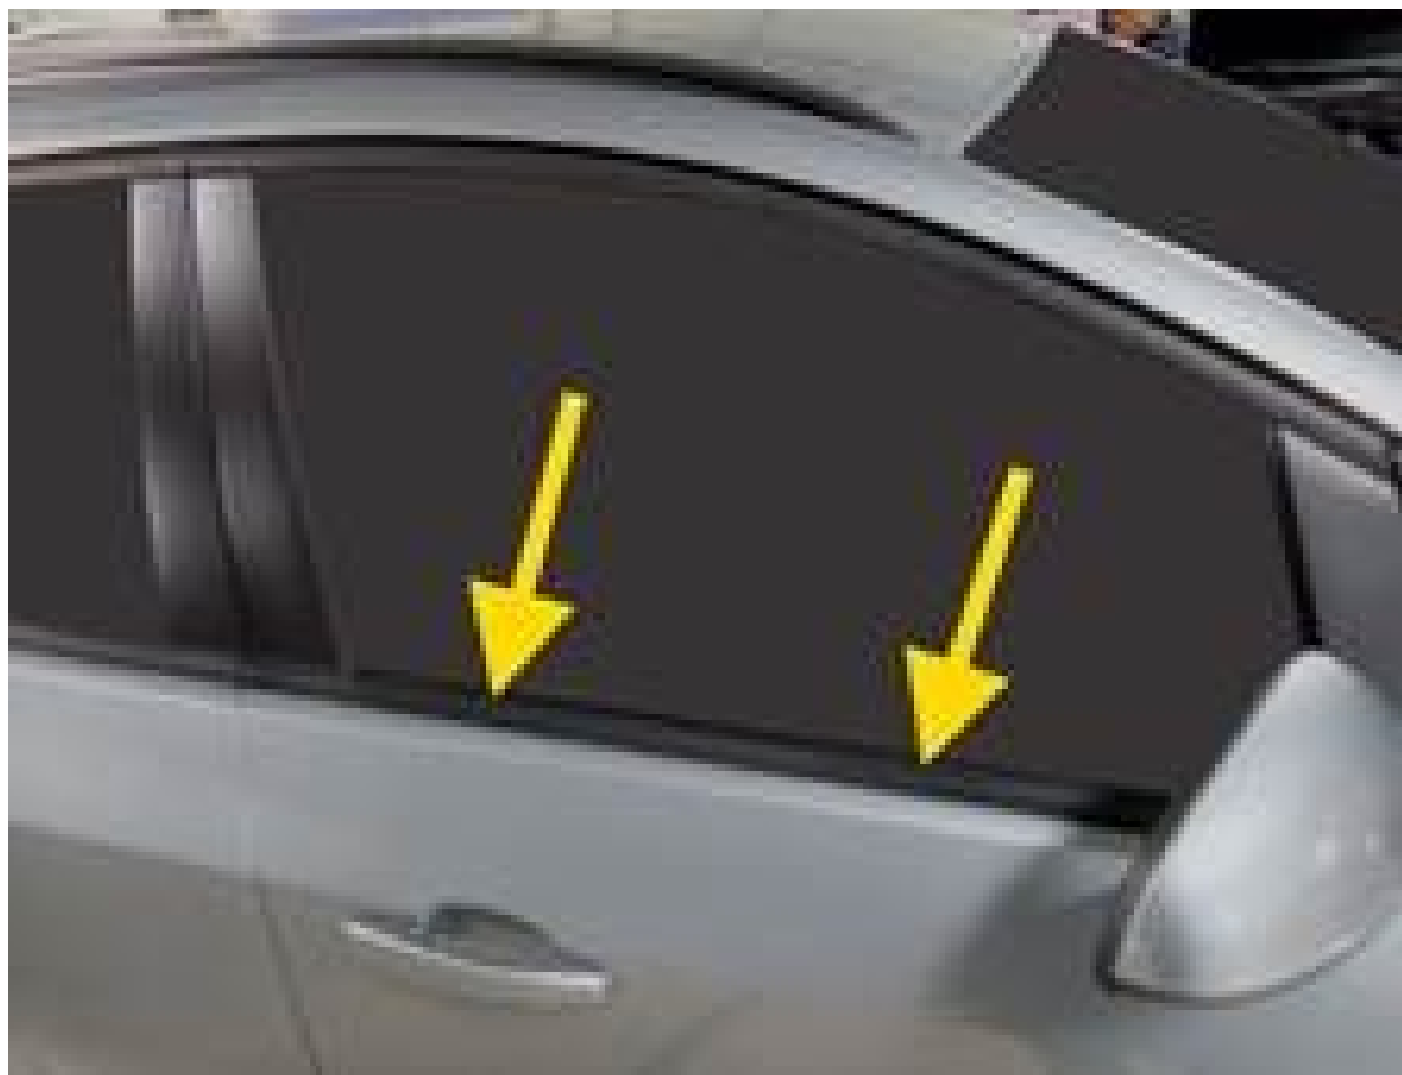
Entre o vidro e o lábio de vedação de borracha (Figura 1), infiltra-se água, que não é escoada e vai acumulando na parte inferior da porta.

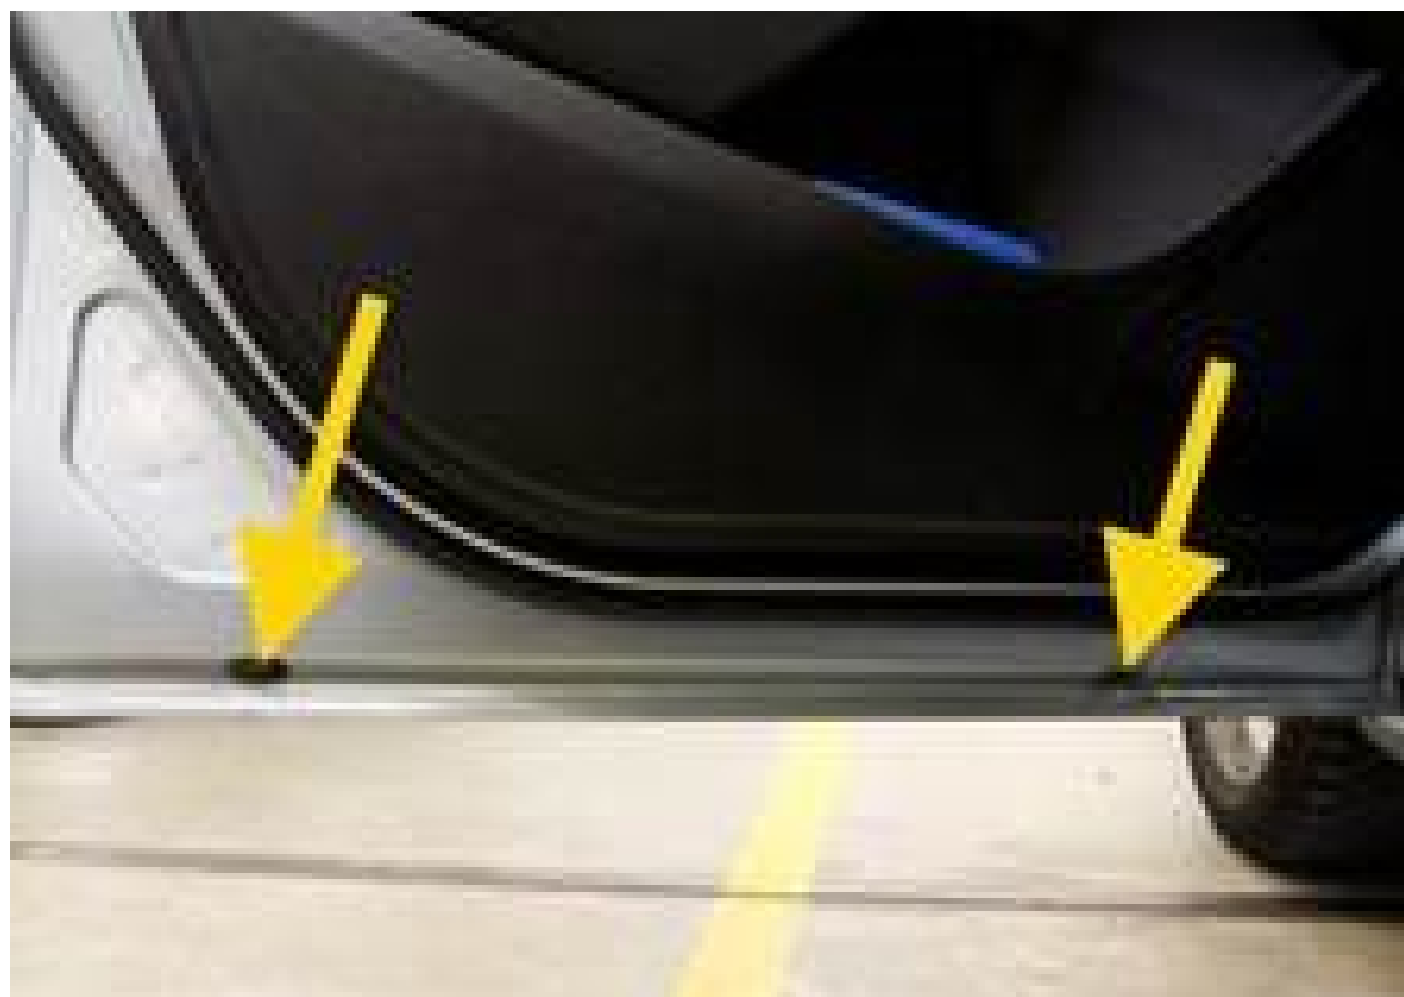
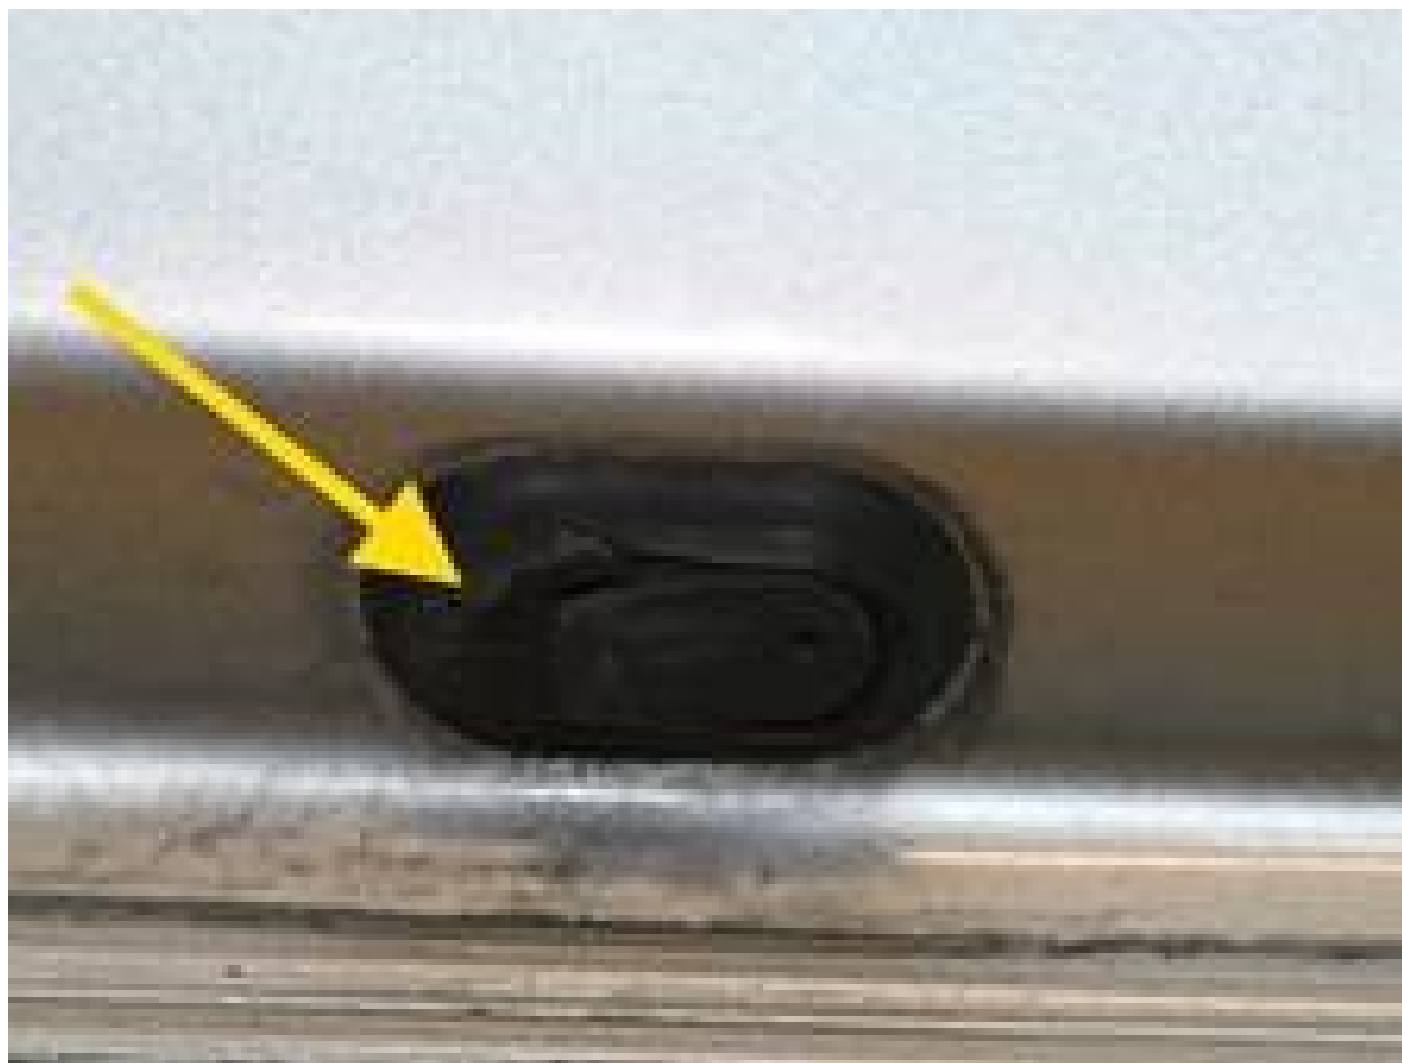
Se o problema supracitado for detetado durante o arranque ou travagem da viatura, este ruído pode dever-se a válvulas de escoamento obstruídas (Figura 2/3) na porta do condutor.

Desencaixar cuidadosamente as válvulas de escoamento com uma alavanca de montagem (plástico) e retirar (deixar escoar a água).

Desmontar o revestimento da porta de acordo com as especificações do fabricante. Se necessário, secar e limpar o interior da porta, reparar eventuais danos causados por corrosão e conservar o material.

Limpar ou, se necessário, substituir as válvulas de escoamento.

· N.º de peça sobressalente OE 13284289

Verificar as válvulas de escoamento nas restantes portas e, se necessário, substituir conforme descrito acima.
