# **Opel Astra K - Geräusche im Bereich der C-Säule | HELLA**

**Astra K**

## **Geräusche im Bereich der C-Säule**

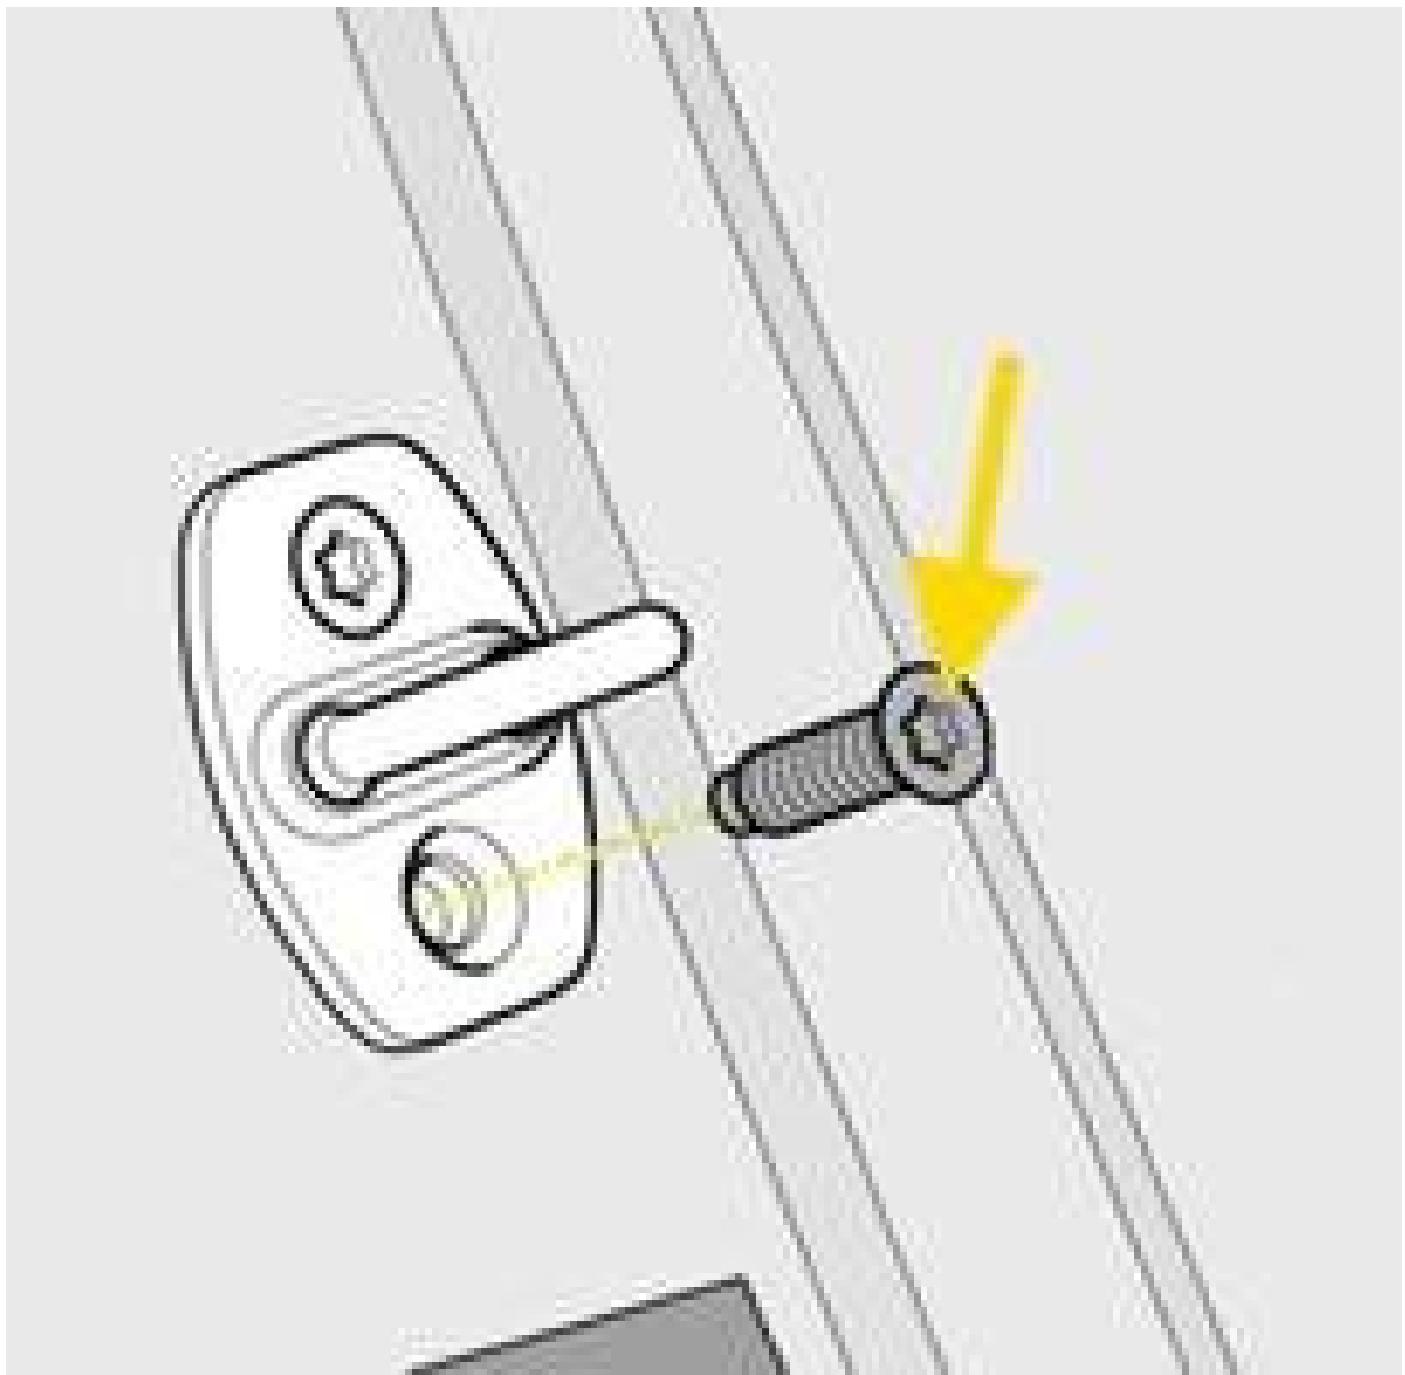
Bild 1

Bei Überprüfung der Türschloss-Mechanik stellte sich heraus, dass die untere Befestigungs-Schraube (Bild 1) der Türschließplatte zu lang dimensioniert wurde. Hierdurch kommt es zum Kontakt zwischen der Schraubenspitze und dem innenliegenden Blech der rechten C-Säule (kann ggf. auch die linke C-Säule betreffen).

- die Befestigungs-Schraube demontieren (Bild 1)
- die Schraube um ca. 1,5 mm an der Schraubenspitze kürzen (Bild 2)
- die Befestigungs-Schraube montieren und mit dem vom Fahrzeughersteller angegebenen Drehmoment anziehen
- diese Maßnahme ggf. auf der linken Seite (Schließplatte linke C-Säule) wiederholen
