## Opel Astra K — Ruídos no compartimento interno do veículo

| Ficha técnica | |
|---|---|
| Modelo | Astra K |
| Motor | Todos os motores diesel 1.3/1.6 |

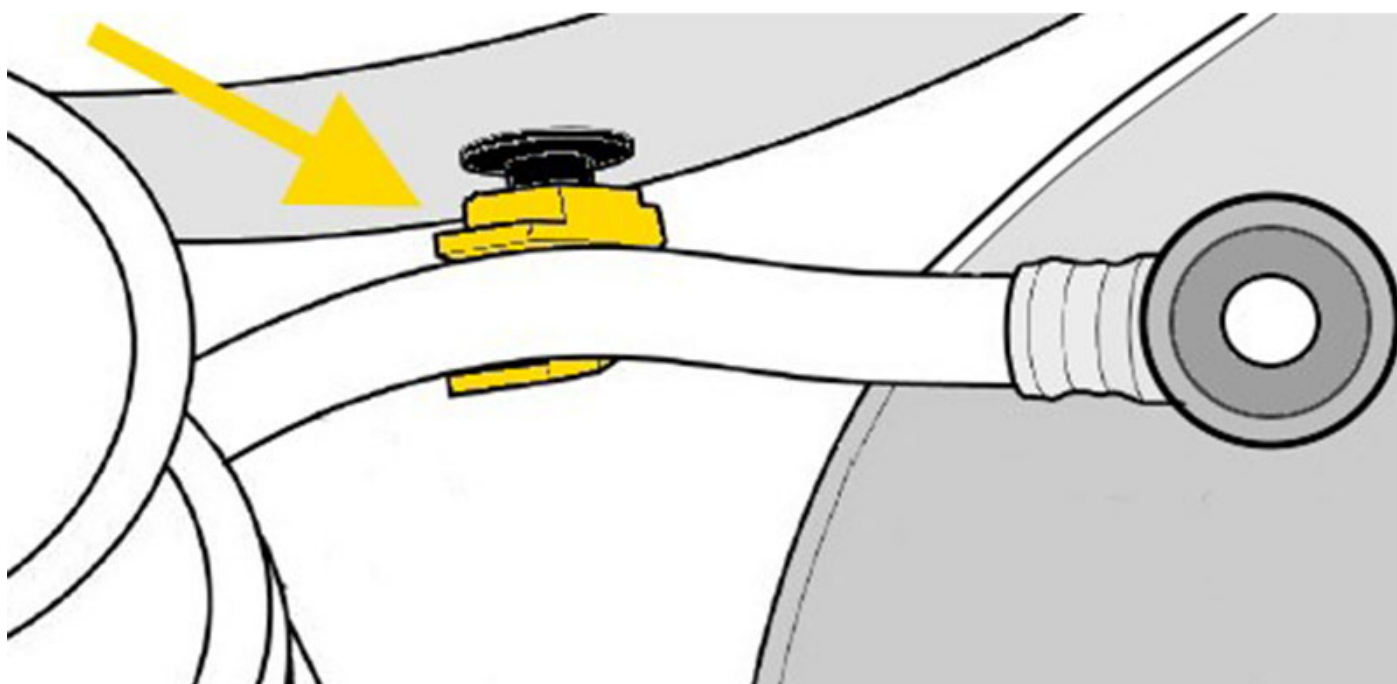
Um teste de rodagem revelou que o ruído ocorre quando o motor está funcionando com uma rotação entre 1.500/min–2.500/min e foi localizado na zona dianteira do veículo.

A causa do ruído é uma fixação insuficiente da tubulação de vácuo do servofreio, resultante de um grampo de retenção defeituoso (ver figura).

Fixação insuficiente da tubulação de vácuo do servofreio, resultante de um grampo de retenção defeituoso.

Solução: substituir o antigo grampo de retenção por um novo (modificado).shy /> Referência OE: 2073033

Seguidamente, deve ser realizado um teste de rodagem, a fim de verificar se a medida de reparo solucionou o problema
