# **Opel Insignia — Perda de potência do motor | HELLA**

**Ano de modelo: 2012–2013**

**Com motor: 1.6 L (LLU) A16LET**

**Perda de potência do motor.**

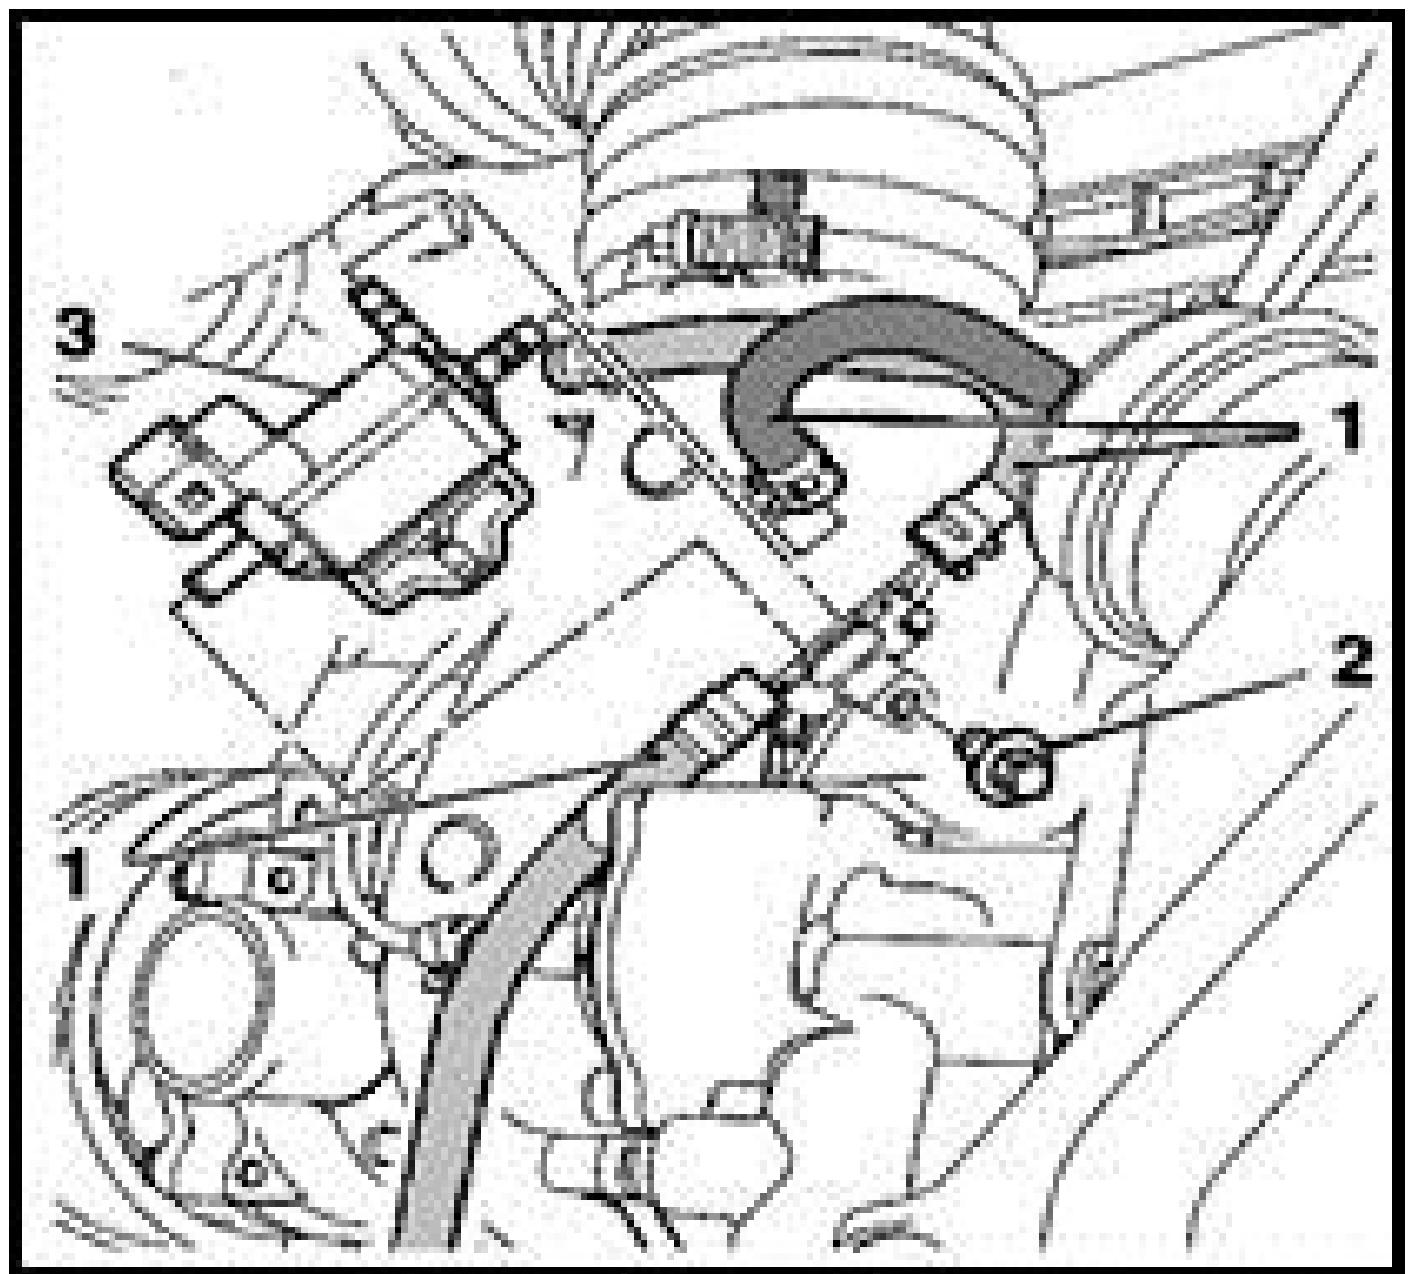
Figura.

Os resíduos aderentes no bocal de aço da válvula solenoide (lado do conector) podem impedir a função de comutação. Tal pode ser causado pela utilização de um “agente de deslizamento” para facilitar a montagem durante o processo de fabrico ou de montagem.

Para corrigir a falha, a válvula solenoide do turbocompressor deve ser substituída.

- Desconectar os tubos flexíveis (Figura, Pos. 1).
- Desapertar o parafuso (Figura, Pos. 2).
- Substituir o turbocompressor da válvula magnética de comutação (Figura, Pos. 3).

Em seguida, montar novamente o parafuso e os tubos flexíveis.
