# **Opel Insignia - Perda de potência**

**Opel**

**Insignia**

**Motor: 2,0 CDTI**

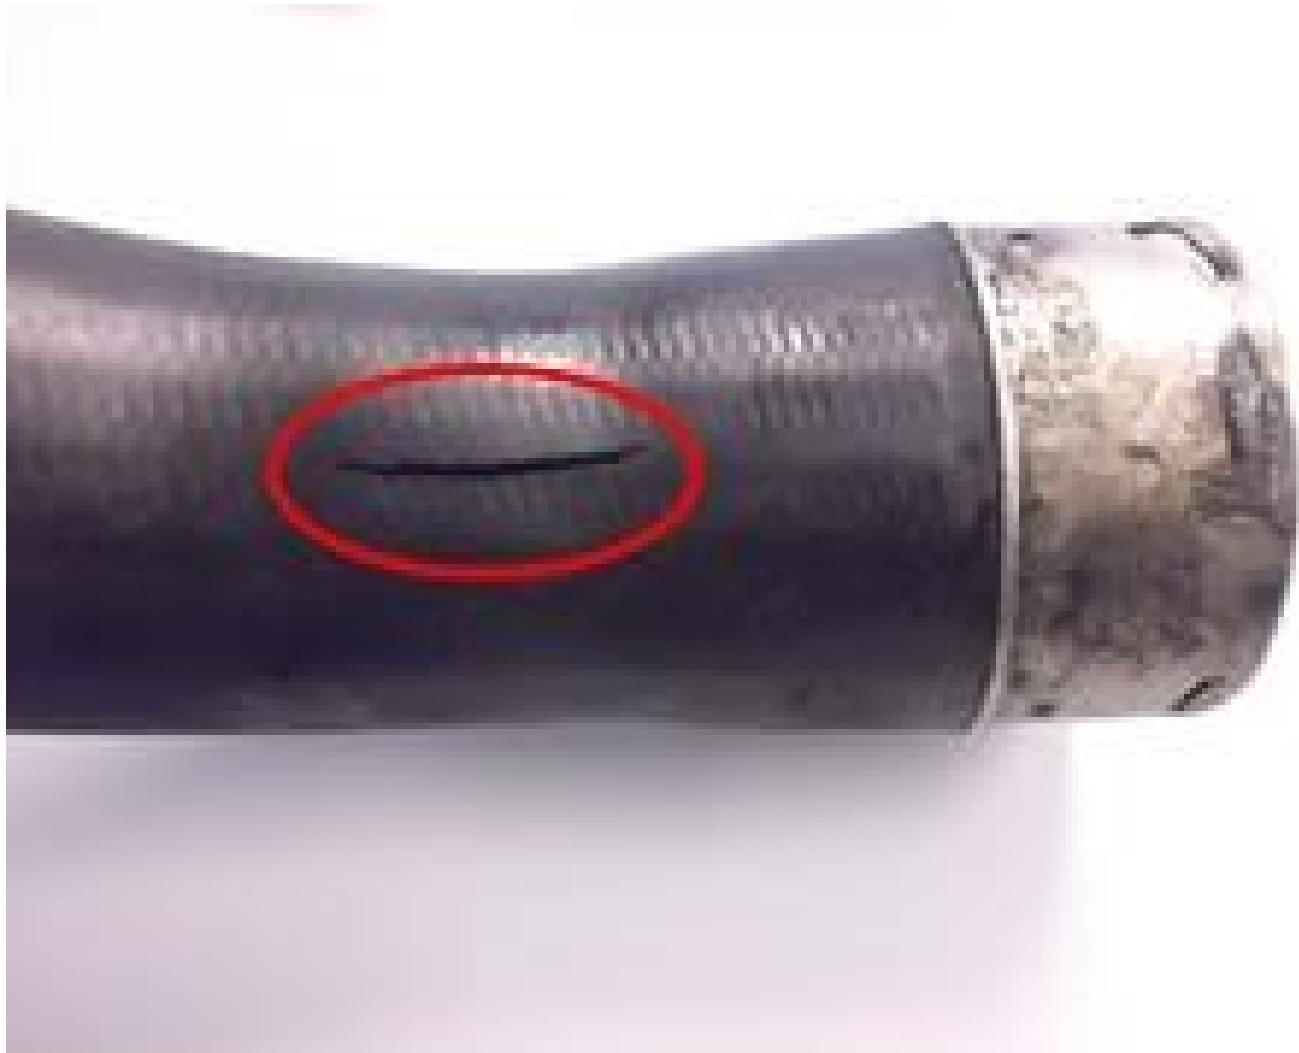
Nos veículos acima mencionados, uma fissura no tubo flexível do ar de sobrealimentação (ver figura) pode originar a mensagem de erro "Efetuar manutenção do veículo". A mensagem de erro está, geralmente, relacionada com uma perda repentina da potência do motor. Em alguns casos, a luz de controlo do motor no painel de instrumentos combinado acende.

Na memória de avarias está, eventualmente, registado o código P0299 (pressão do coletor de admissão demasiado baixa) e/ou P2282 (pressão do coletor de admissão com defeito).

- Consultar a memória de avarias
- Controlar visualmente o sistema de admissão
- Substituir o componente com defeito
- Apagar a memória de avarias
- Executar uma marcha de prova
