## Opel Insignia — Ruído vibratório proveniente do compartimento do motor, durante a alteração de carga

| Ficha técnica | |
|---|---|
| Modelo | Insignia A |
| Código do motor | A16 LET |
| Sintoma | Ruídos no motor durante a desaceleração |

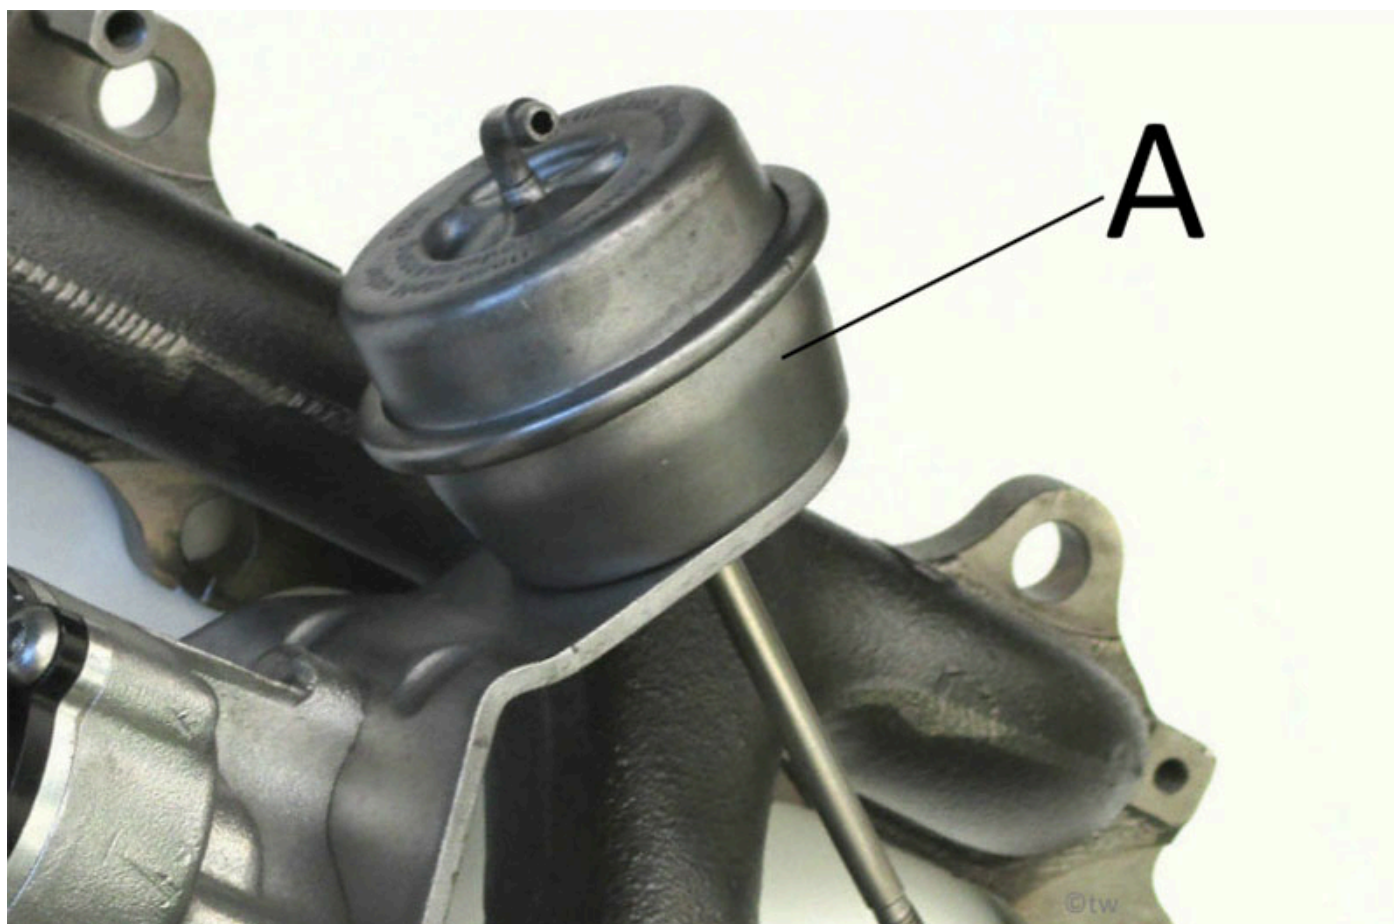
Se for detetado o problema supracitado, este pode estar relacionado com uma avaria no sistema de vácuo que é responsável pelo comando do turbocompressor.  
A unidade de vácuo, no atuador do turbocompressor (A), está conectada ao reservatório de vácuo através de tubagens e válvulas. Possíveis fugas no sistema de vácuo ou avarias nos componentes podem causar falhas de comando e consequentemente o ruído vibratório.  
Neste caso, deve-se controlar o sistema de vácuo (em estado montado) com uma bomba de vácuo manual.  
Se, durante o controlo, for detetada a desestabilização do vácuo, deve-se proceder à substituição dos componentes com defeito.
