Peugeot 206+ — Motor trabalha aos solavancos

Fabricante	Peugeot
Modelo	206+
Motor	1.4i
Ano de fabrico	2009 até 2013
Sintoma	Motor trabalha aos solavancos
Peças Hella para substituição	6PT 009 309 -161
Ferramenta HGS recomendada	megamacsX

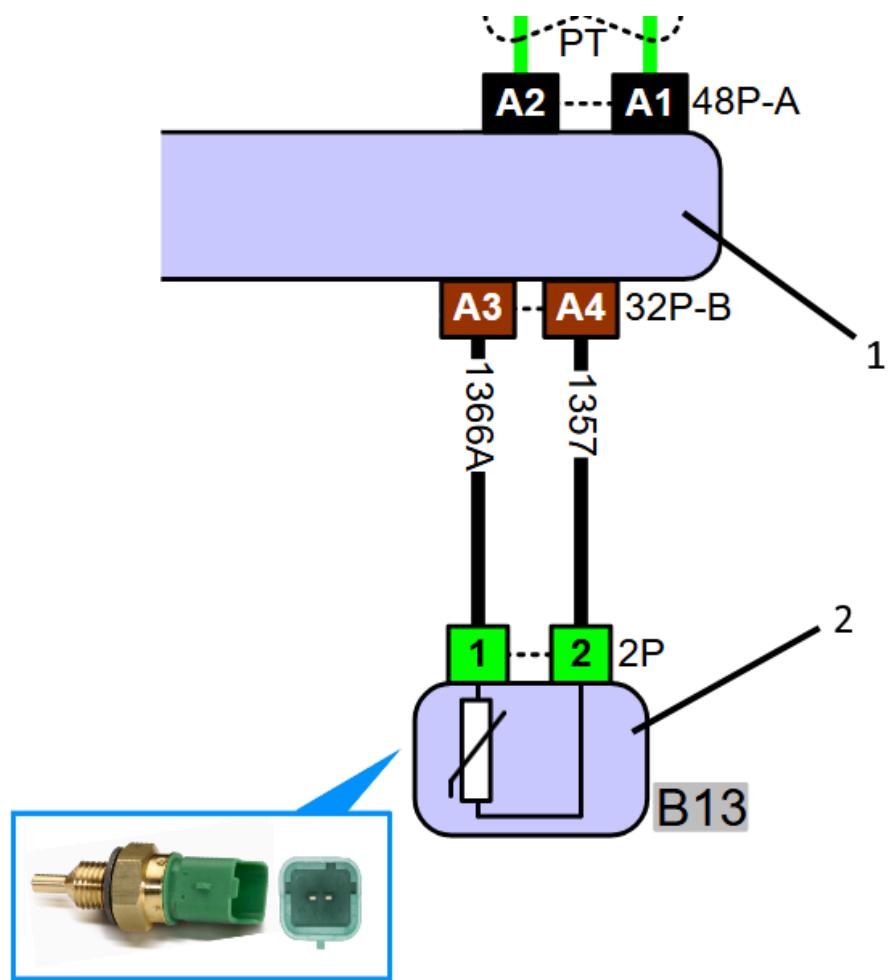
Se o defeito acima mencionado se confirmar e, no âmbito da localização de erros, não forem detetados erros óbvios na periferia dos sistemas afetados, deve prestar-se especial atenção ao sensor da temperatura do líquido de refrigeração.

Este sensor está instalado no circuito do líquido de refrigeração do motor. Este utiliza a dependência da temperatura de materiais com coeficientes de temperatura negativos (NTC). Isto significa que a resistência do sensor diminui à medida que a temperatura aumenta. Um sensor da temperatura do líquido de refrigeração com defeito pode causar vários problemas. Se o sensor estiver com defeito, podem também ocorrer dificuldades no arranque do motor, um aumento da rotação ao ralenti e valores dos gases de escape inadequados.

Peugeot circuit diagram Caption: 1: Engine control unit 2: Coolant temperature sensor

Para dar seguimento à localização de erros, o sensor de temperatura deve ser verificado com base na consulta de parâmetros, utilizando um aparelho de diagnóstico adequado. Se forem detetadas anomalias, a substituição do sensor poderá resolver o problema. As anomalias que indicam um sensor com defeito são, por exemplo, o facto de o valor da temperatura do motor permanecer estático, oscilar de forma irregular ou não corresponder de forma plausível à temperatura real do motor.

Além disso, a resistência do sensor pode ser verificada com um aparelho de medição adequado. A resistência depende da temperatura; com o motor frio possui um valor ôhmico elevado e com o motor quente, um valor ôhmico reduzido. Estes valores podem situar-se nas seguintes gamas de medição, por exemplo: entre 2,0 e 6 kOhm a 25 °C ou cerca de 300 Ohm a 80 °C. Prestar atenção às indicações de valores nominais do fabricante de veículos.
